**ESTUDO TRIBOLÓGICO DE REVESTIMENTOS DE BRITADORES
QUATERNÁRIOS APLICADOS EM USINA DE BENEFICIAMENTO DE MINÉRIO
DE FERRO**

Trabalho de conclusão de curso apresentado ao Instituto Tecnológico Vale, como parte dos requisitos para obtenção do título de especialista em Atrito, Desgaste e Lubrificação.

Fase da Cadeia: Usina.

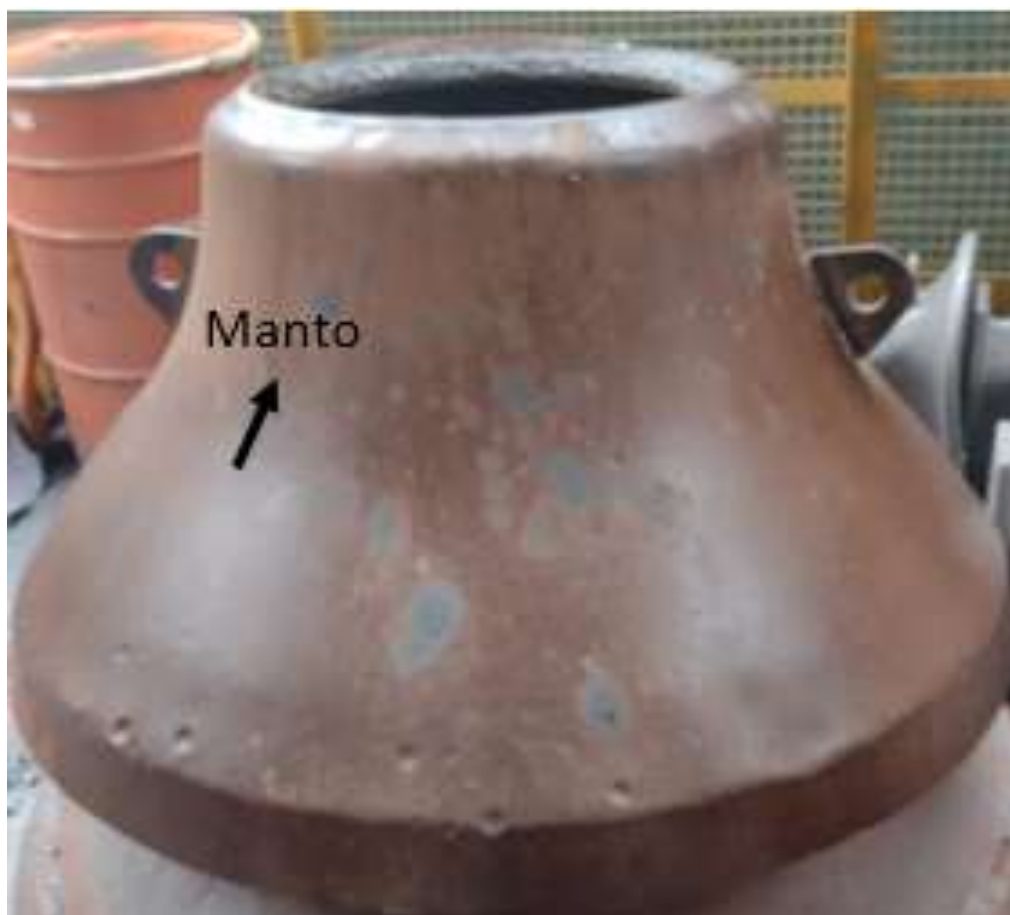
Figura 4 – Imagem do revestimento do manto após 800 horas operadas.

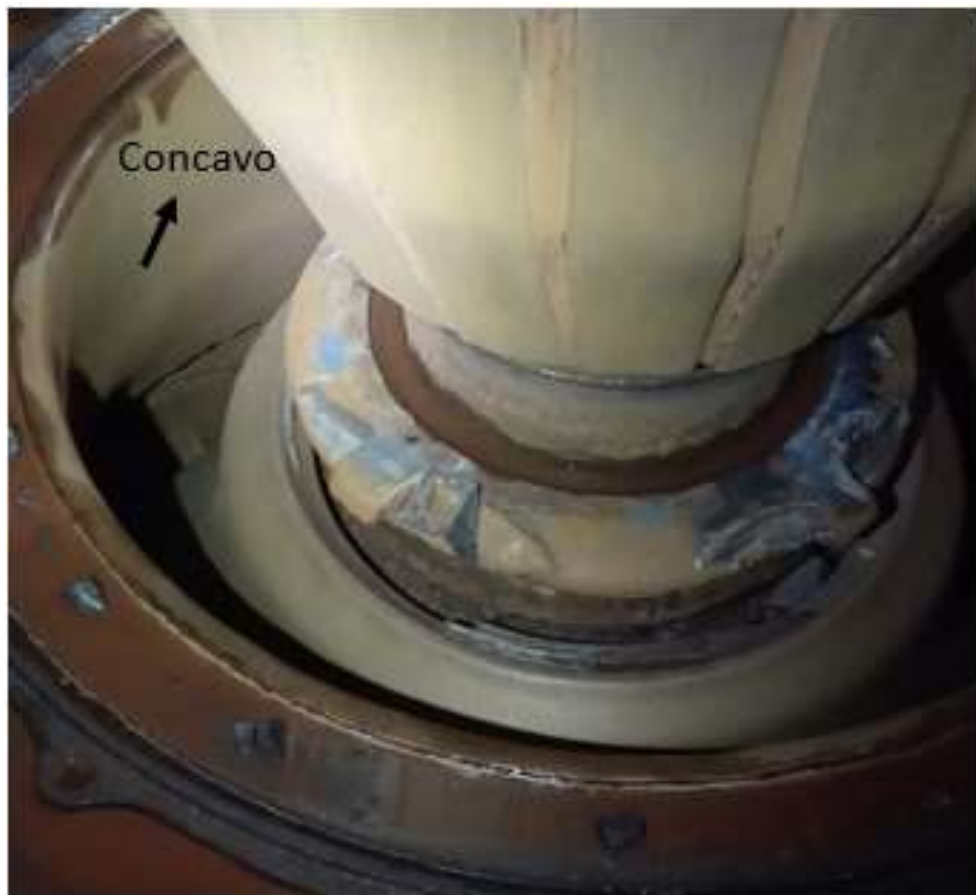
Figura 5 – Imagem do revestimento do côncavo na posição de montagem após 800 horas operadas.

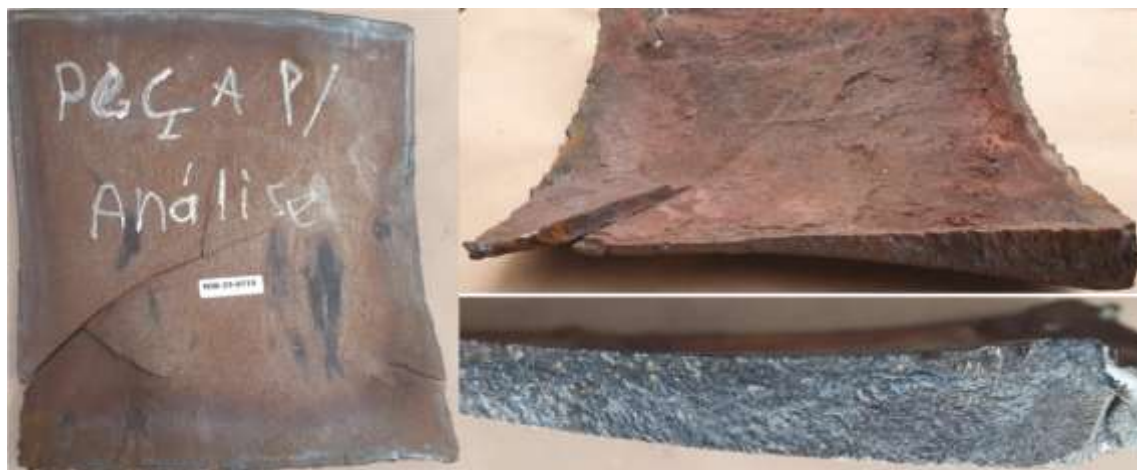
Observa-se nas análises fotográficas (Figura 20) a presença de trincas ramificadas no material, de aspecto plano, sem sinais de deformação plástica associada. A análise fractográfica via MEV mostra uma morfologia típica de fadiga, com a presença inequívoca de estrias (Figura 21). Um aspecto importante a ser notado é que as trincas estão localizadas em uma região da placa com significativa redução de espessura, o que favorece o aumento local de tensões e, conseqüentemente, a nucleação de trincas.

Figura 20 – Análise fotográfica das regiões de trincas da amostra do MX.

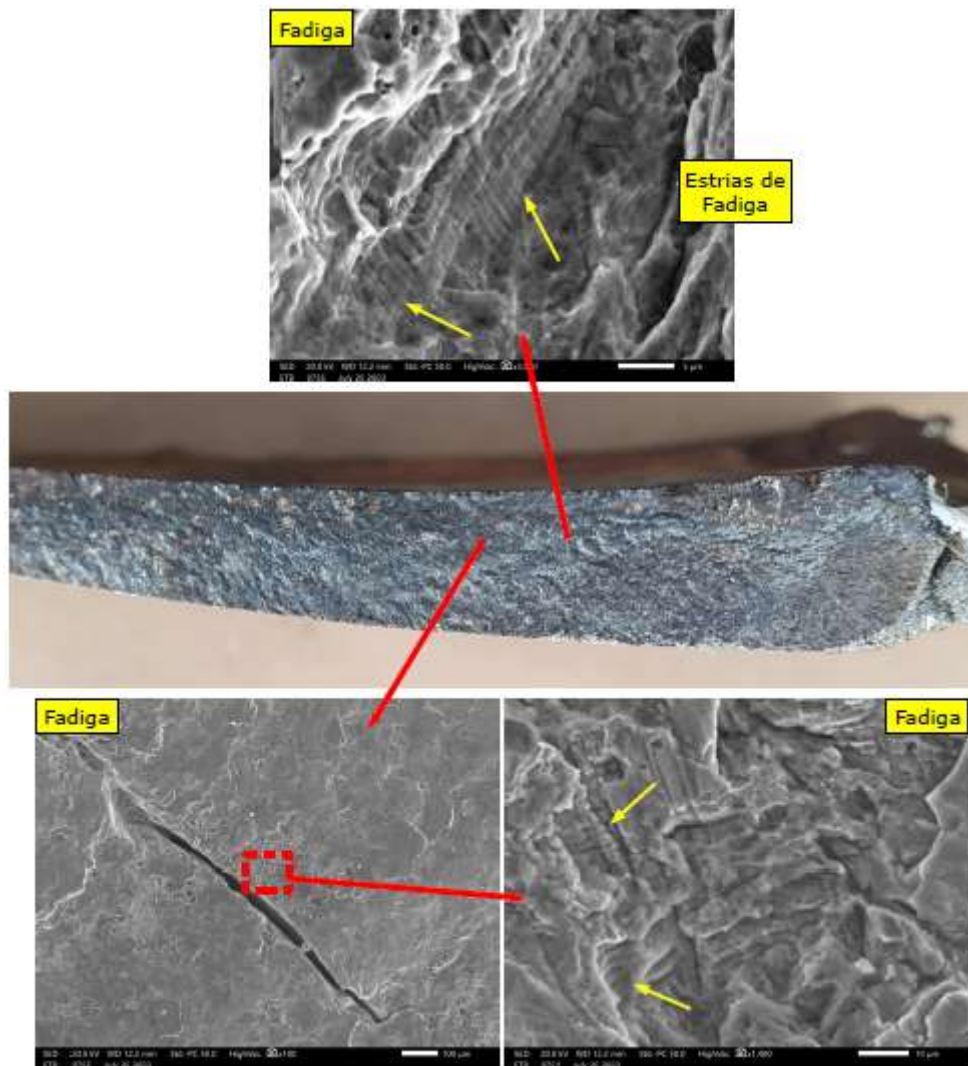
Figura 21 – Análise de MEV da amostra do MX. Estrias de fadiga estão indicadas por setas amarelas.

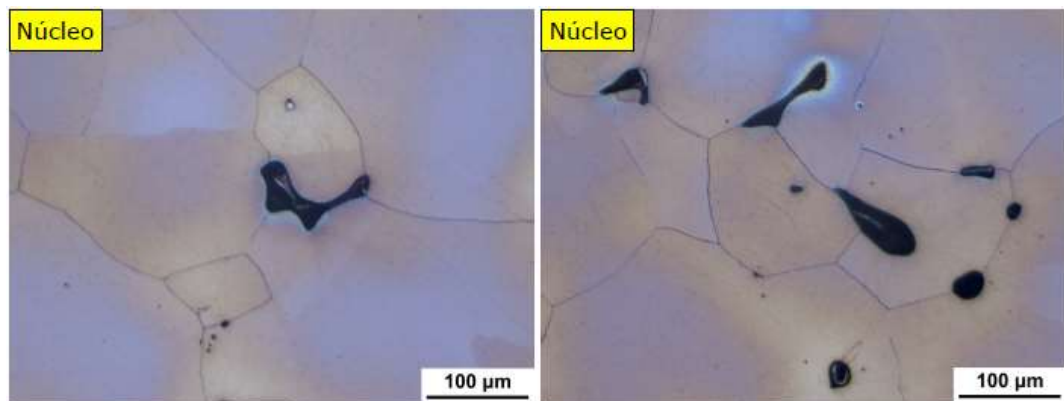
A análise micrográfica óptica da amostra, apresentada nas Figuras 22 e 23, indica uma microestrutura composta de austenita, com tamanho de grão ASTM classificado entre 1-2, com uma grande quantidade de microdefeitos no núcleo do material que podem ter contribuído para a nucleação de trincas de fadiga. Na superfície da amostra é possível observar a presença de uma camada de martensita, de dureza mais elevada, em torno de 456,3HV, como mostrado na Figura 22. A dureza de núcleo foi medida e o resultado foi de aproximadamente 190 HV.

Figura 22 – Metalografia óptica da amostra do MX, apresentando regiões de núcleo com defeitos.

O primeiro, trata-se da presença de microdefeitos encontrados predominantemente em contornos de grão, como mostrado na Figura 22. Esses defeitos, conforme discutido anteriormente, são regiões de maior propensão à nucleação e propagação de trincas, reduzindo assim a vida útil do componente. Tais defeitos podem ser minimizados com um correto projeto de fundição da peça e melhorias no processo de fundição.

Por tanto, em resumo, entende-se que a peça falhou mediante ao somatório de dois mecanismos: microdefeitos encontrados na microestrutura da peça e martensita induzida por deformação devido à quantidade reduzida de manganês da peça. Ambas as alterações contribuem para a fragilização da peça, redução da capacidade de deformação e para nucleação e propagação de trincas.

Sendo assim, será possível tratar essa problemática de duas formas: 1) restringir as quantidades de Mn em teores superiores a 11,5% (conforme norma ASTM A128) e em trabalhos futuros avaliar a presença de martensita; 2) avaliar em campo a aplicação de aços Hadfield com 18%Mn, para garantir maior estabilidade da austenita e avaliar a presença de martensita, e, se encontrada, quantificar e comparar os resultados com a liga padrão de 12%Mn e com a liga que falhou com 10%Mn.

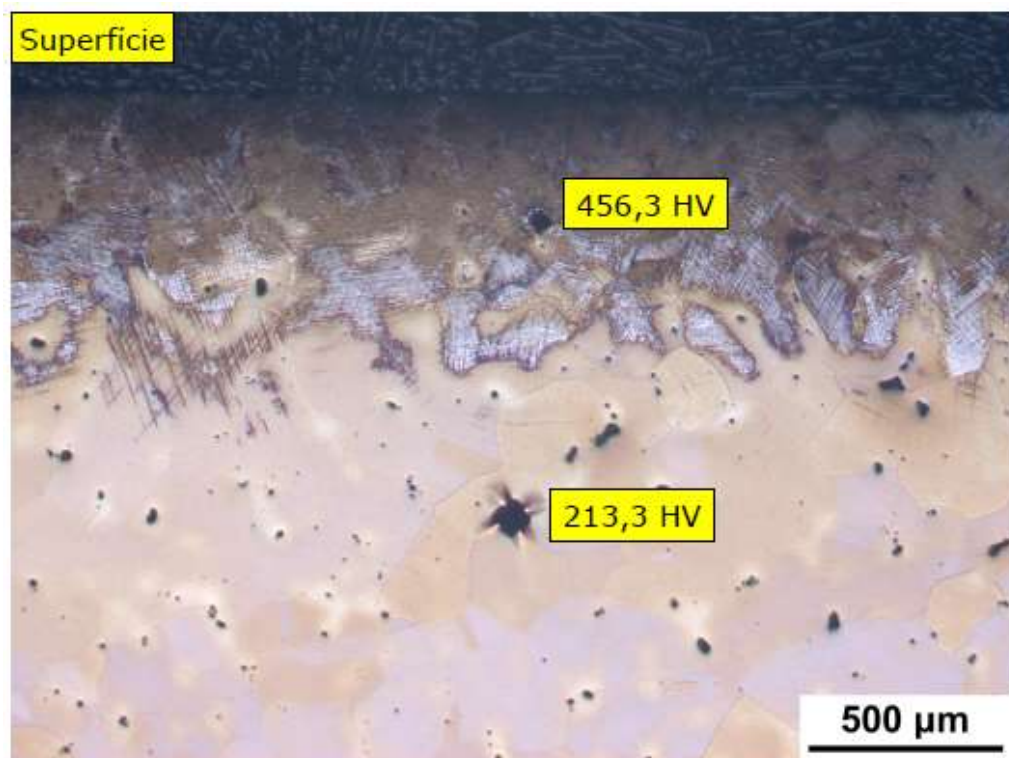
No caso do componente analisado neste trabalho, a presença de martensita pode estar relacionada a menor quantidade de manganês encontrada, de aproximadamente 10%, o que corrobora com os resultados encontrados por Jost e Schmidt (1987). Esse resultado mostra a importância de controlar a composição química dos aços Hadfield. A estabilidade da austenita em aço Hadfield é garantida, especialmente, pelas quantidades de Mn e C. Aumentar a quantidade de Mn tende a aumentar a estabilidade da austenita, portanto, sugere-se que aços Hadfield para a aplicação descrita neste trabalho devem ter teores maiores de Mn, de modo a reduzir a propensão de formação de martensita.

Figura 23 – Metalografia da amostra MX, na região da superfície.
