**ANÁLISE DE FALHAS DE QUEBRAS DE PARAFUSOS DE FIXAÇÃO DO
ALIMENTADOR DE SAPATAS DE SERRA LESTE**

Parauapebas, PA

Trabalho de conclusão de curso apresentado ao Instituto Tecnológico Vale, como parte dos requisitos para obtenção do título de especialista em desgaste, atrito e lubrificação.

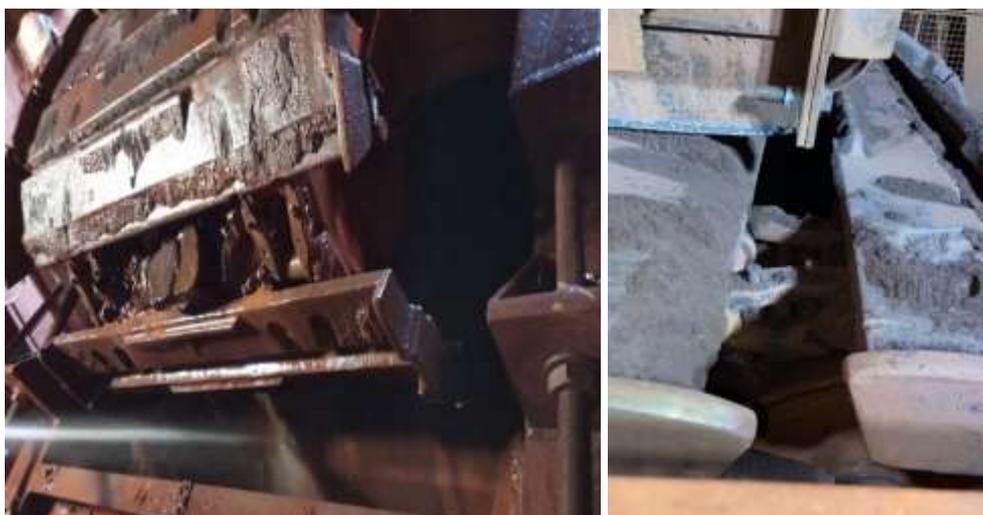
Figura 4: Alimentador de sapatas com 1 sapata faltante

A primeira quebra dos parafusos de fixação das sapatas foi no dia 24/08/22, nesta ocorrência teve também o desprendimento de uma sapata e danos no mancal da roda guia, onde foi executado manutenção com solda no dia 30/08/22. No dia 31/08, houve a quebra da roda guia e o equipamento seguiu em manutenção até dia 02/09. A produção da Usina 1 no período de 30/08/22 a 03/09/22 foi fortemente impactada pela quebra dos parafusos da sapata do AL1210KL-01. Nesse período, totalizaram 81,1 horas de parada por manutenção corretiva no equipamento, gerando uma perda de 69,7 kt na produção da Usina 1 no período, tomando como base a capacidade nominal do AL1210KL-01 (1.000t/h) contribuindo para uma produção abaixo do plano de produção nos meses de agosto e setembro de 2022. Na Figura 5 observa-se a ausência de sapatas nas esteiras do Alimentador, o que motivou a parada do equipamento para intervenção da equipe de manutenção.

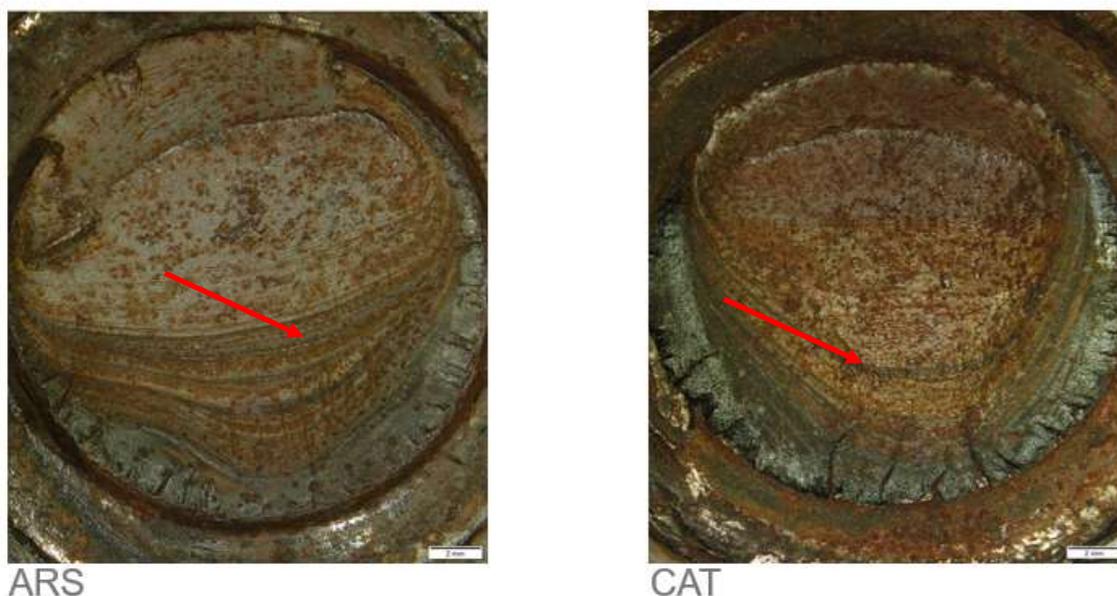
Figura 28 - Superfície de fratura com indicação de "marcas de praia"

Com base nas superfícies de fraturas mostradas na Figura 28 e análises é possível constatar que existiu um processo progressivo e localizado de modificações estruturais permanentes ocorridas no material submetido a condições que produzam tensões e deformações cíclicas que pode culminar em trincas ou fratura após um certo número de ciclos, ou seja, nas imagens acima percebe-se que os parafusos sofreram esforços repetidos e microdeformações plásticas, representadas pelas marcas de praia (destacadas pelas setas vermelhas), o que se caracteriza um processo de fadiga e que culminaram numa fratura frágil, processo esse representado na Figura 29.

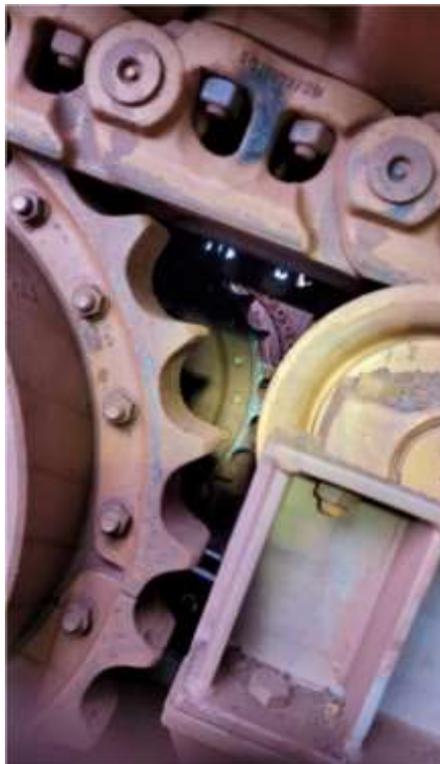
Figura 38 - Roda dentada com marcas na lateral dos dentes

1.3 – Falta de alinhamento topográfico do conjunto. Foi evidenciado o desgaste na lateral dos dentes do segmento dentado da roda motriz, como na Figura 38, que sinaliza um desalinhamento do AL. Atividade foi realizada com o método da linha e não proporcionou o alinhamento com a precisão adequada.

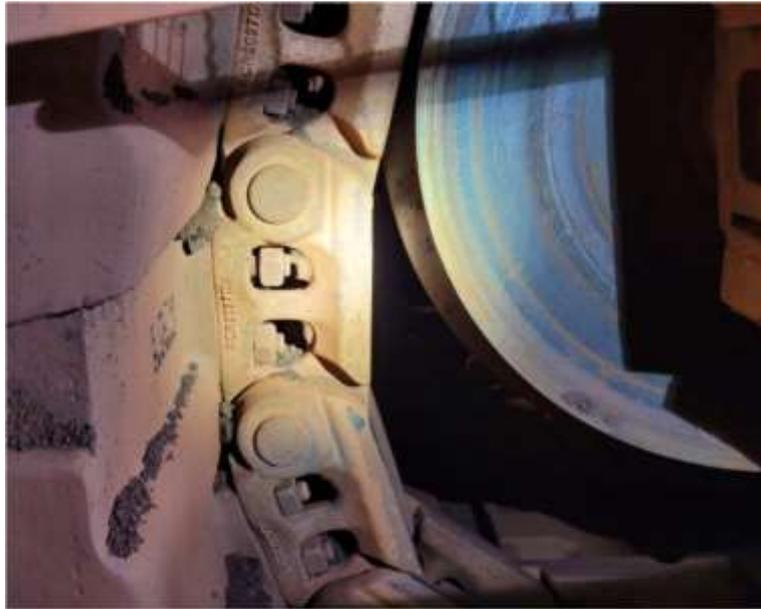
Figura 39 - Roda guia menor que a de projeto

2.1 - Roda guia fora da especificação de projeto ($D < 110\text{mm}$). A Figura 39 mostra que a roda guia instalada é divergente do projeto e não foi substituída. A roda com diâmetro menor prejudica a condução adequada da esteira causando folga (“embarrigamento”) e falha no assentamento da esteira no retorno do conjunto sobre os rolos de retorno do alimentador de sapatas.

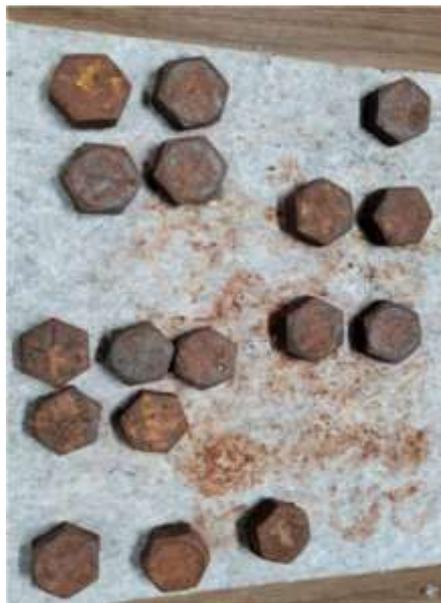
Figura 40 - Parafusos de fixação diversos

2.2 – Foi verificada incompatibilidade de especificação de parafusos e porcas. Código de compra utilizando fornecedor/fabricantes diferentes com tipos de roscas distintas UNF e UNC. Falha no processo de gestão de estoque de ativos críticos (AL), que geraram aplicações despadronizadas, exemplo: Na Figura 40 observa-se que foram encontrados pelo menos 4 tipos diferentes de parafusos aplicados no AL;

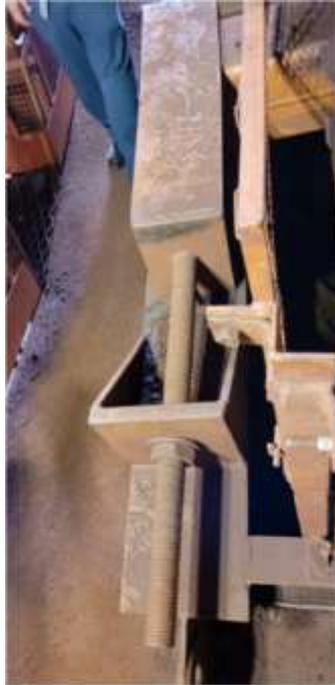
Figura 41 - Tirante do carro tensor empenado

2.3 – Conjunto carro tensor deformado plasticamente. A Figura 41 mostra que o tirante do carro tensor está empenado e não foi substituído.

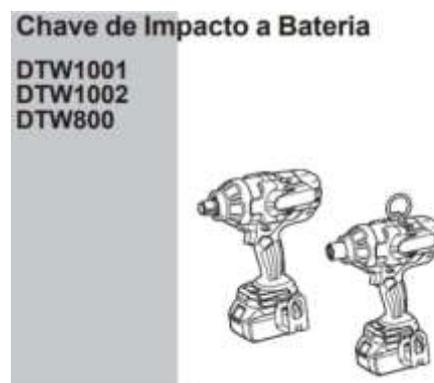
Figura 42 - Parafusadeira usada erroneamente

3 – Uso de ferramenta inadequada, para a aplicação de torque dos parafusos da sapata (sem controle do torque aplicado). Na Figura 42 indica-se a ferramenta usada erroneamente.

A questão do ferramental foi corrigida com a recomendação da torqueadeira apresentada na Figura 43.

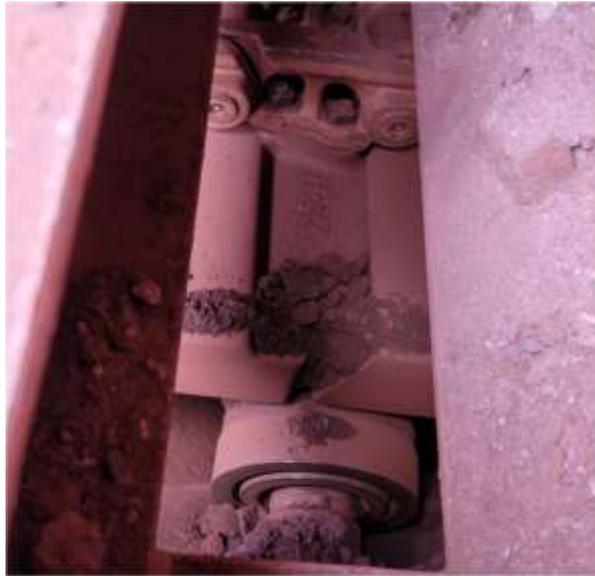
Figura 44 - Minério acumulado no retorno do AL

4 – Sujidade no retorno do AL que pode calçar o conjunto e prejudicar o devido assentamento entre as sapatas. Foi evidenciado vazamento de material na descarga do AL, como mostra a Figura 44, gerando acúmulo de material no retorno da sapata. Essa pendência foi tratada, sendo realizada limpeza do sistema, identificada as regiões de vazamento e será inserido no plano de inspeção e manutenção do equipamento, para que novos acúmulos sejam evitados.
