**PROPRIEDADES QUÍMICAS E FÍSICAS DO SOLO EM CAVA DE
MINA E PILHA DE ESTÉRIL NA MINA DE FE EM CARAJÁS**

Dissertação apresentada como requisito parcial para obtenção do título de Mestre em Uso Sustentável de Recursos Naturais em Regiões Tropicais, área de Ciências Ambientais, do Instituto Tecnológico Vale Desenvolvimento Sustentável (ITV DS).

PROD. TEC. ITV DS-N017/2020

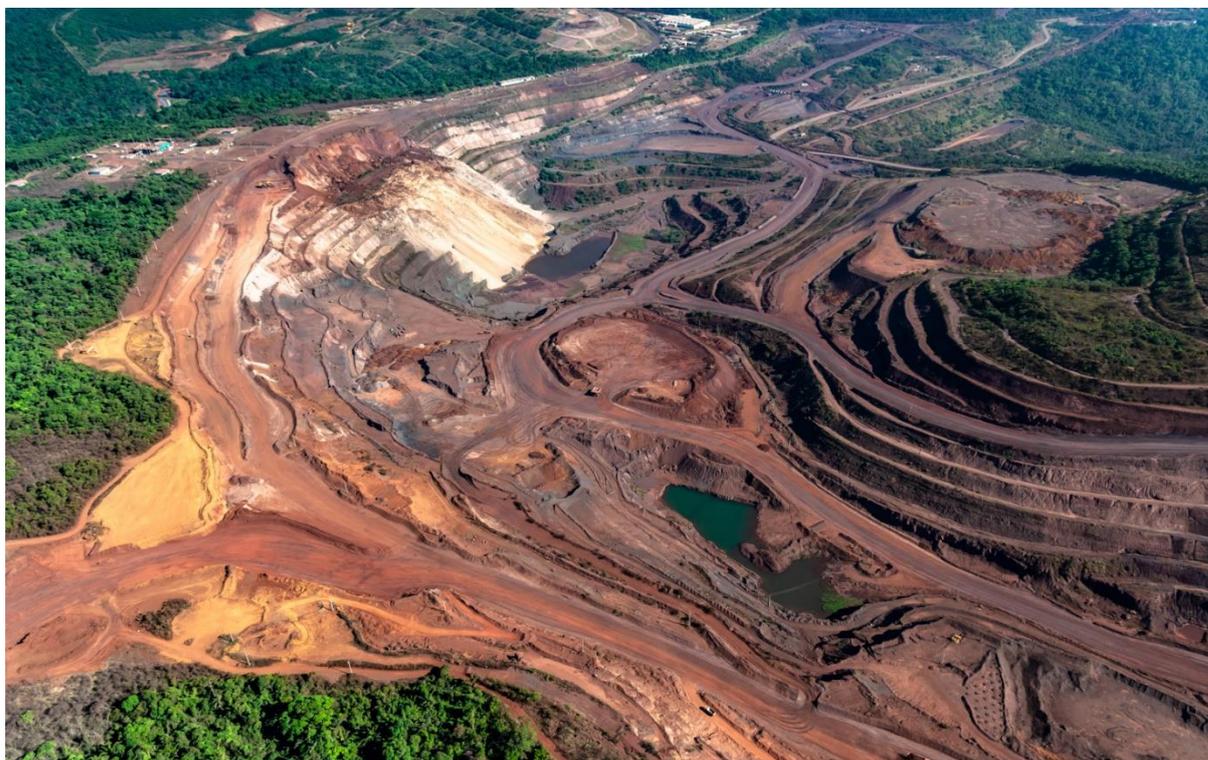
Figura 5 - Cava N5W.

Em ambas as cavas, os taludes apresentam material denso e com forte presença de rochas. As pilhas de estéril foram formadas pelo depósito de resíduos do processo de escavação para retirada do minério e, para a recuperação dessas áreas foram aplicados cerca de 2 t ha^{-1} de composto orgânico comercial, 600 kg ha^{-1} de NPK 4-14-08, 10 kg ha^{-1} de micronutrientes via FRITAS_BR12 e adubação de cobertura realizada 60 dias depois do plantio aplicando 100 kg ha^{-1} de NPK 20-00-20. Um hidrossemeador foi utilizado para a aplicação dos insumos e realização do semeio com a mix de sementes de espécies nativas e não nativas, incluindo principalmente espécies leguminosas. O grau de inclinação dos taludes de cava e pilhas de estéril variou entre 40 e 82 %, sendo os maiores valores observados nas cavas.

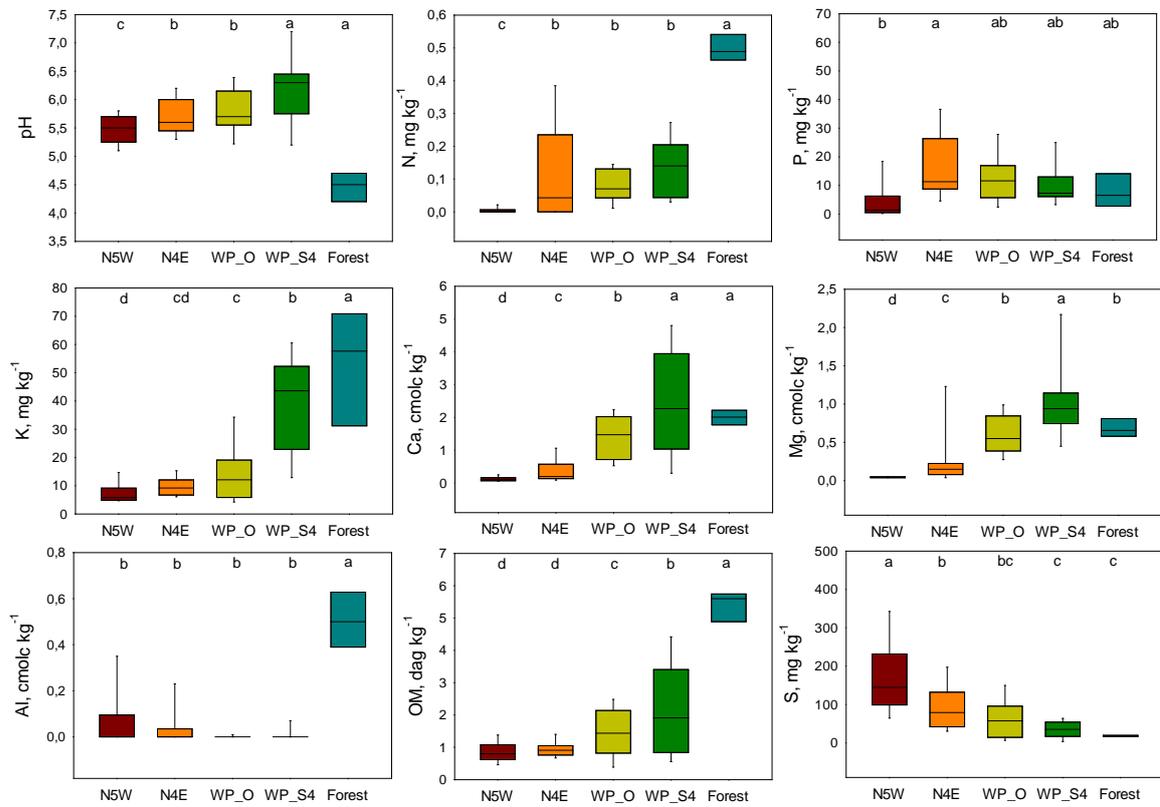
Gráfico 1 - Atributos químicos do solo em cavas de mina (N5W e N4E), pilhas de estéril (WP_O e WP_S4) e Floresta. Valores seguidos da mesma letra não diferem entre si pelo teste LSD.

De modo geral, os micronutrientes B, Cu, Zn e Fe disponível nos taludes de cava são menores aos teores encontrados na floresta nativa e, esses estão muito abaixo da recomendação adotada neste estudo (Gráficos 2 e 3).

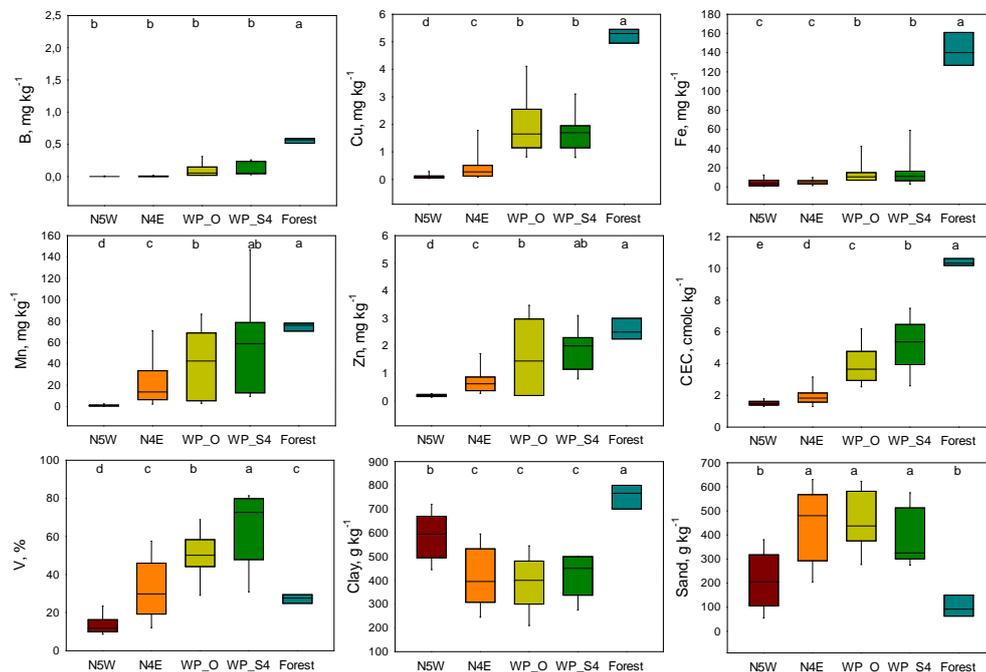
Gráfico 2 - Atributos químicos do solo em cavas de mina (N5W e N4E), pilhas de estéril (WP_O e WP_S4) e Floresta. Valores seguidos da mesma letra não diferem entre si pelo teste LSD

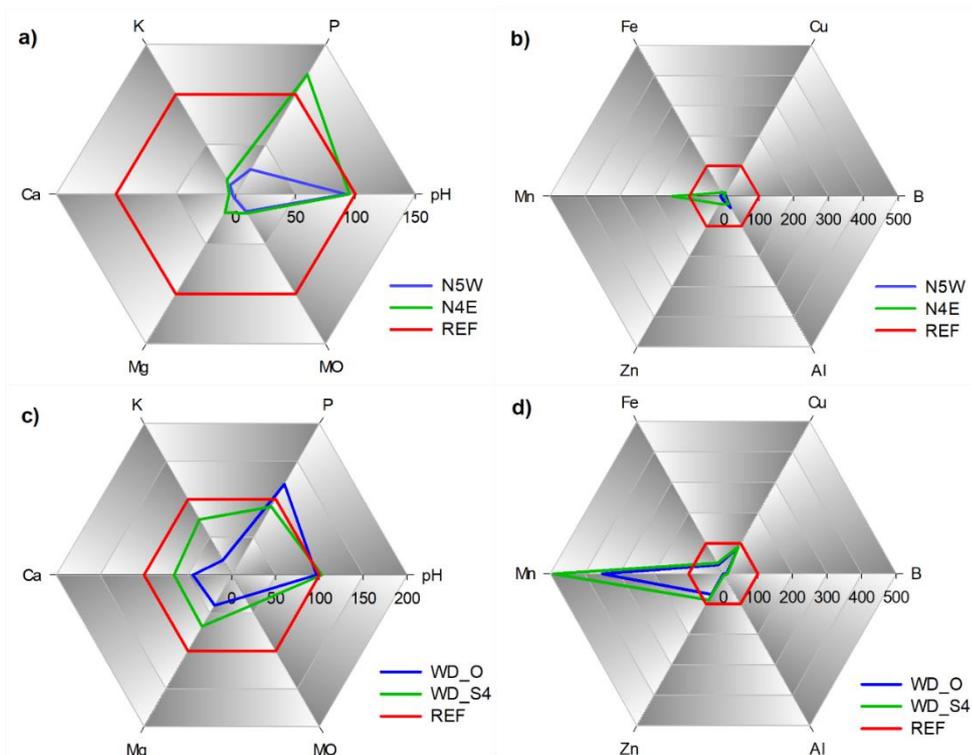
Gráfico 3 - Distribuição relativa (%) de atributos químicos do solo em cava de mina (N5W e N4E) e pilha de estéril (WP_O e WP_S4) em função dos valores de recomendados para solos no estado do Pará (REC) propostos por Cravo et al. (2010) e Tedesco et al. (2004).

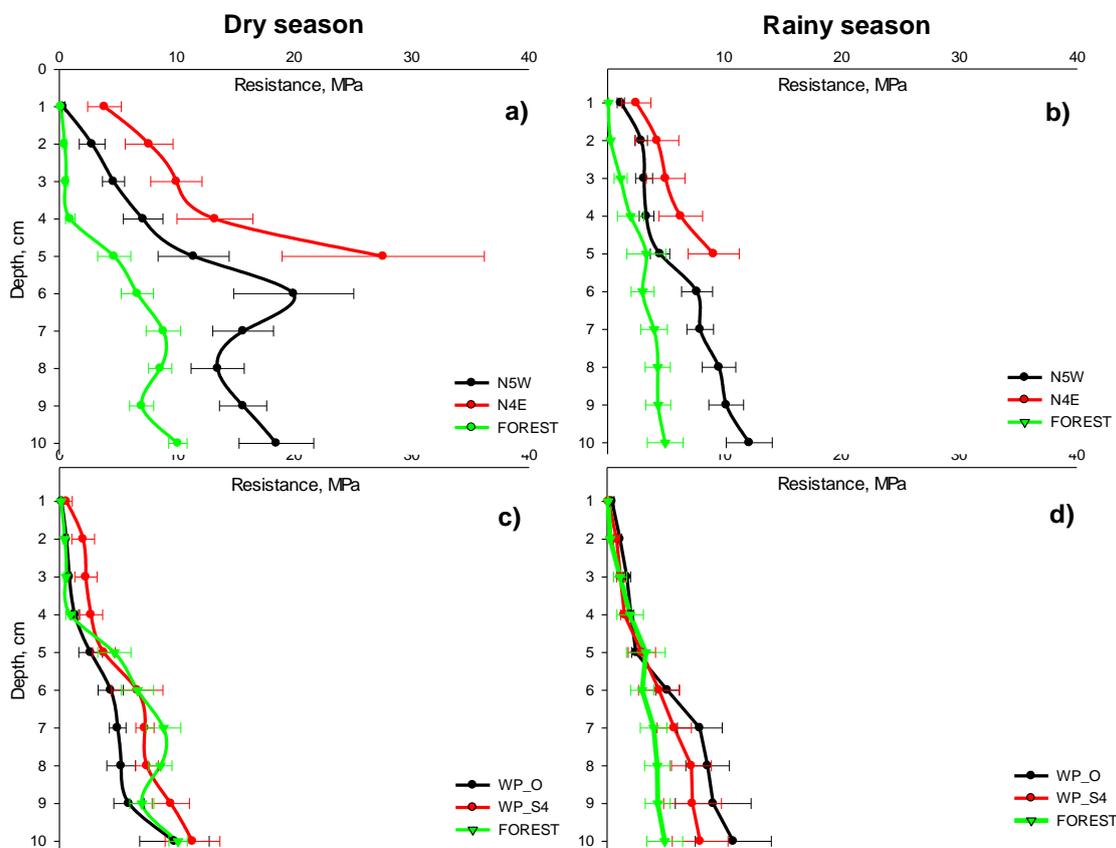
Gráfico 4 - Resistência a penetração do solo em áreas de cava e floresta a), b) e pilhas de estéril e floresta c), d) em estação seca e chuvosa. Dados apresentados como média de todos os pontos observados em cada área por profundidade.
