**PROCESSOS DE REVEGETAÇÃO DAS ÁREAS IMPACTADAS NA
ESTRADA DE FERRO CARAJÁS**

Título: Processos de revegetação das áreas impactadas na Estrada de Ferro Carajás.	
PROD.TEC.ITV.DS – N011/2017	Revisão
Classificação: () Confidencial () Restrita (X) Uso Interno () Pública	00

Relatório técnico apresentado como
Dissertação para obtenção do título de
Mestre do Programa de Mestrado
Profissional em Uso Sustentável de
Recursos Naturais em Regiões
Tropicais, área de Ciências Ambientais,
do Instituto Tecnológico Vale
Desenvolvimento Sustentável (ITV DS).

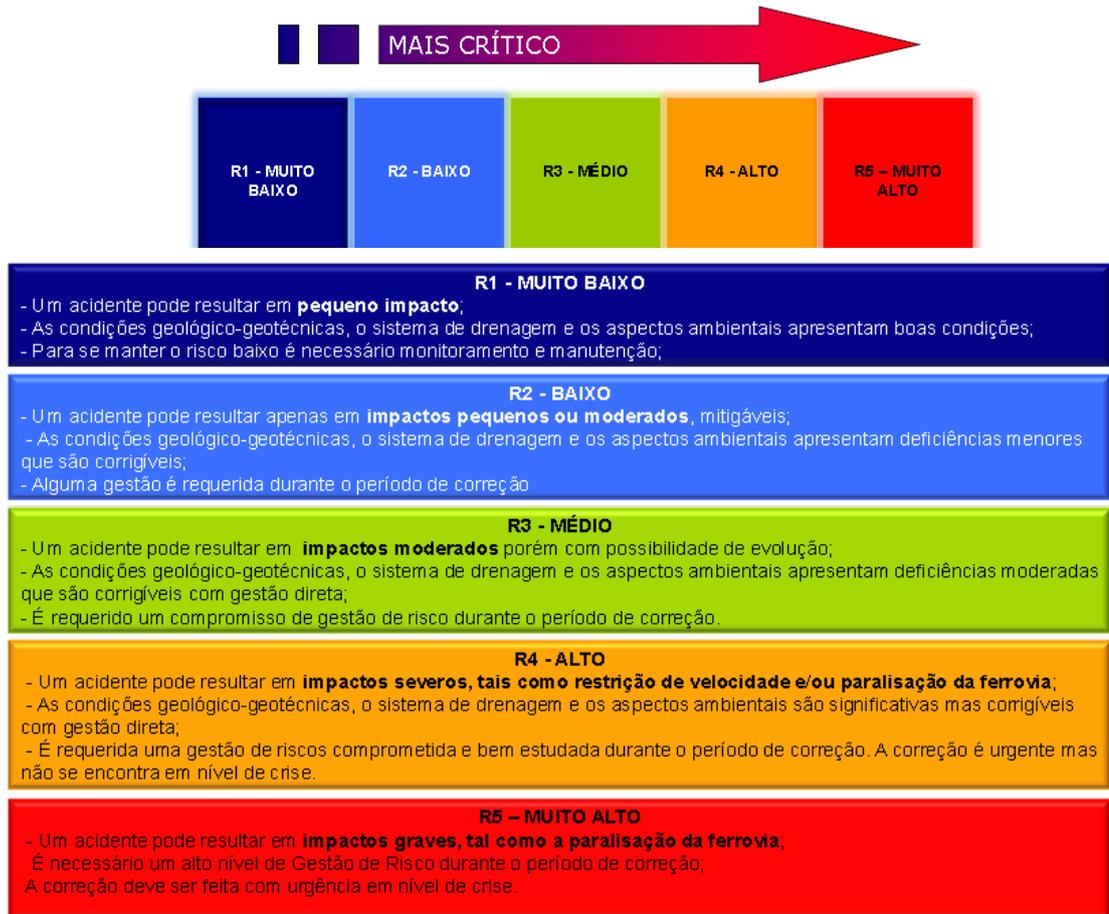
Figura 2 - Critérios de classificação qualitativa dos riscos da EFC.

Com base nesses itens foi realizada a análise qualitativa dos riscos conforme os critérios descritos na Figura 2, os pontos classificados como R4 e R5 foram analisados quantitativamente, fazendo uma correlação entre a probabilidade de acontecer o evento e as consequências desse evento na operação ferroviária. Após a identificação dos riscos de maneira qualitativa, verificou-se que 43 trechos precisavam de intervenção urgente. Estes pontos mais críticos foram tratados através do cumprimento do Programa de Integridade Estrutural da EFC, conforme ilustrado nas figuras numeradas de 3 a 7 a seguir.

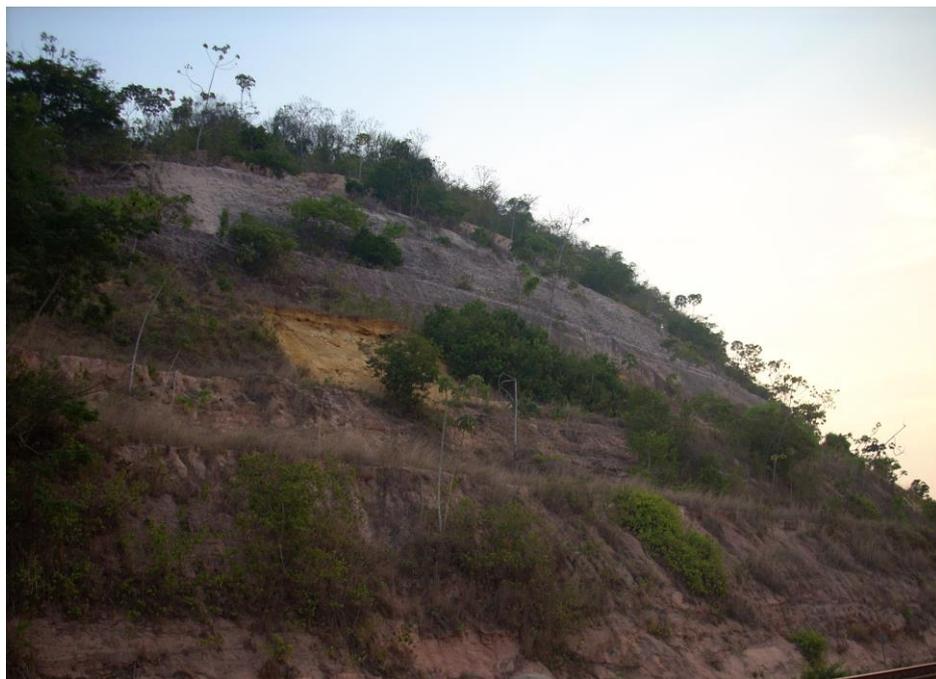
Figura 3 - km 374 EFC - erosões em talude de corte (R4).

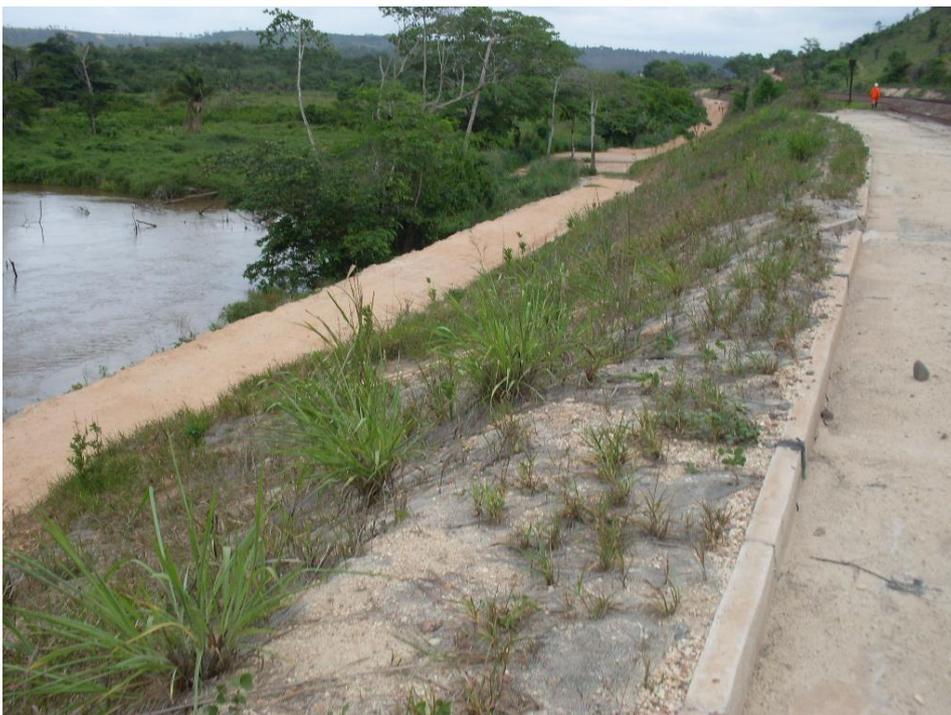
Figura 4 - km 374 EFC - erosões na base do aterro (R5).

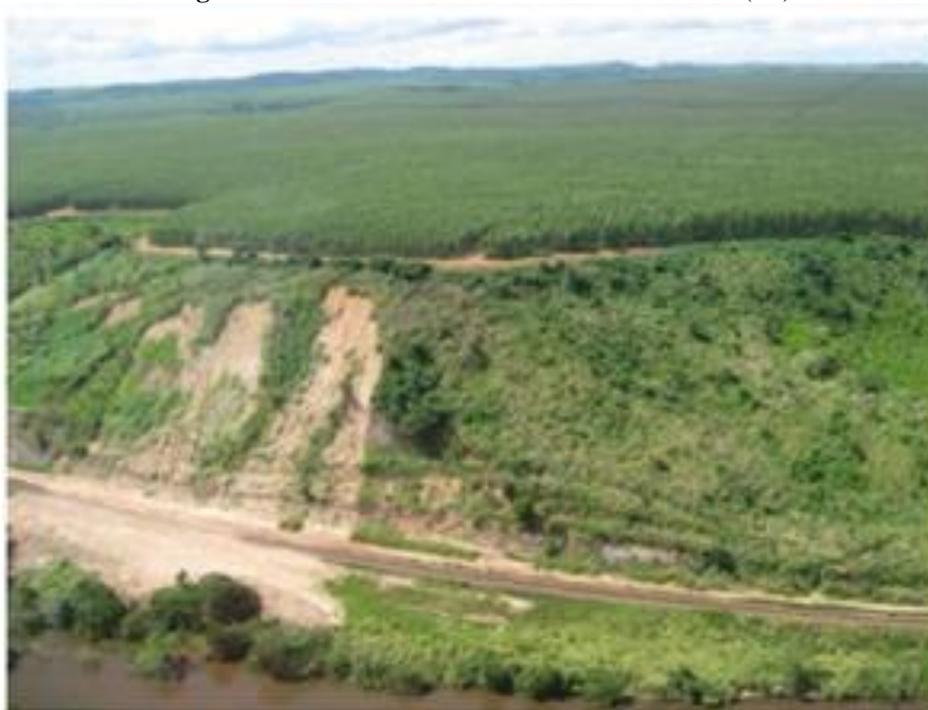
Figura 5 - km 388 EFC - erosões em talude de corte (R5).

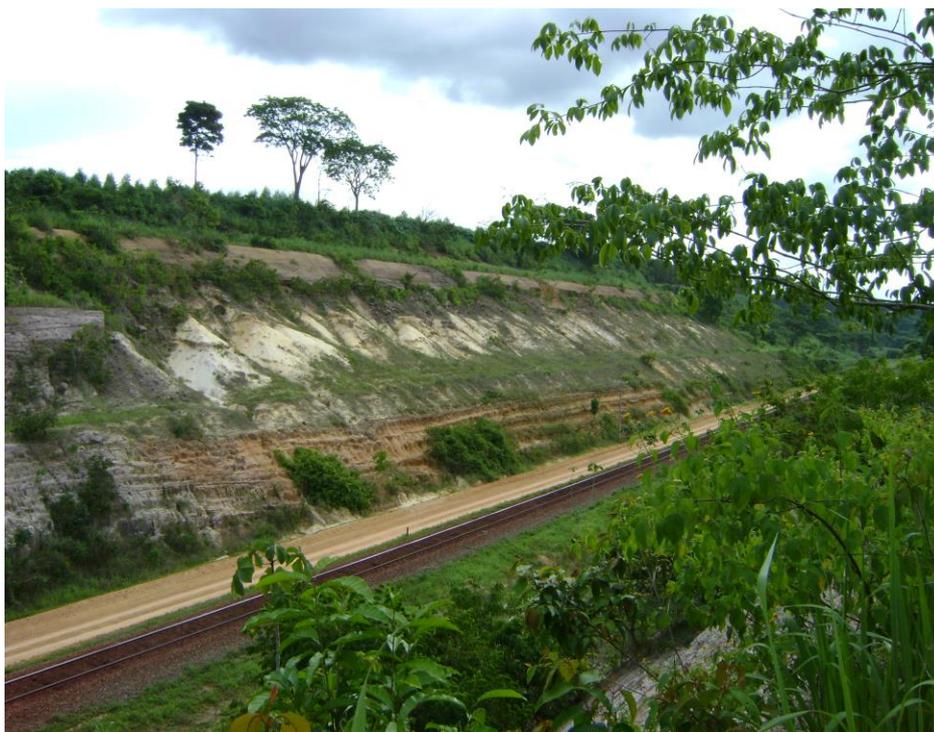
Figura 6 - km 391 EFC - erosões em talude de corte (R5).

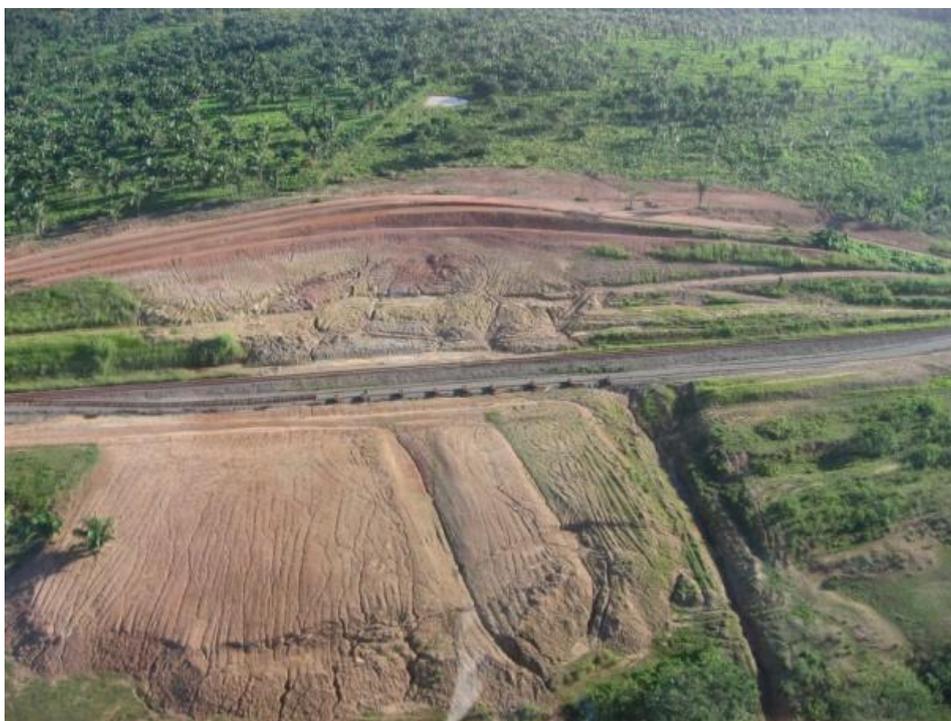
Figura 7 - km 676 EFC - escorregamento em talude de corte (R5).

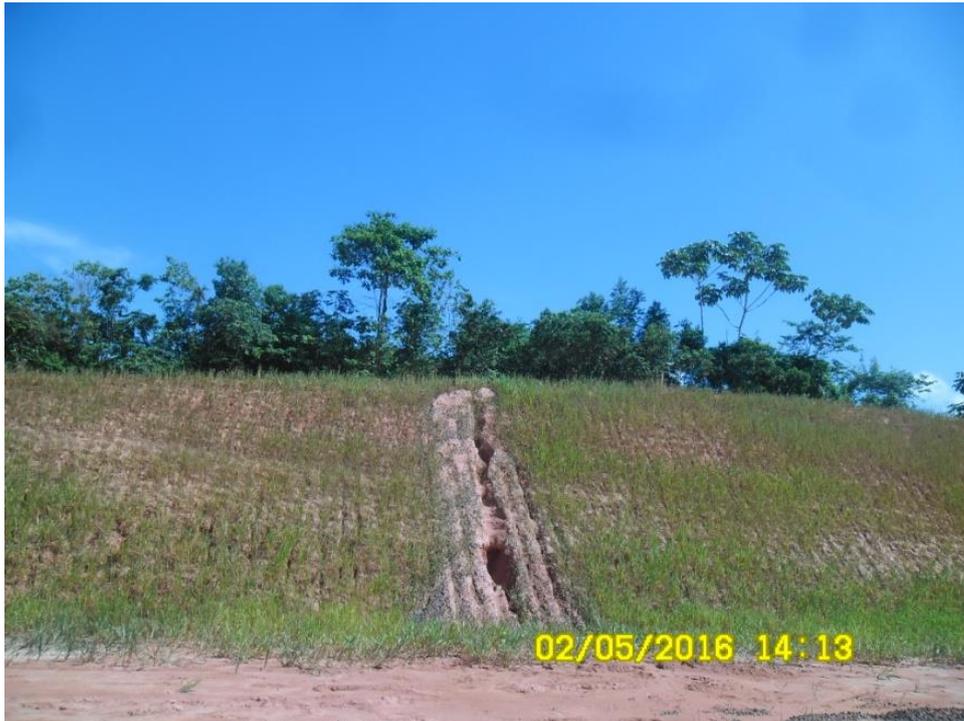
Figura 8 - Km 588 +830 EFC Açailândia MA - Presença de processos erosivos devido a ausência de drenagem superficial, afetando o desenvolvimento das espécies vegetais.

É interessante ressaltar a importância da drenagem nos taludes, que objetiva escoar a água de maneira segura para locais com estabilidade geotécnica, evitando assim a mobilização de partículas do solo em decorrência do escoamento superficial. A drenagem superficial é aquela que se faz pelas linhas naturais do curso d'água e pelo sistema formal construído, que deve estar harmonizado com as feições do relevo para permitir o efetivo escoamento das águas. Um exemplo disso são as canaletas, canais de pequenas dimensões, destinadas à captação das águas que, de algum modo, poderiam afetar a estrutura do solo ou danificar os taludes. Uma alternativa comumente utilizada são as canaletas verdes: uma alternativa à utilização de materiais inertes como o concreto, sendo escavadas no solo local em dimensões variáveis, compactadas e, posteriormente, cobertas com biomantas antierosivas (CBCN, 2010). Torna-se necessária a canalização da água e condução através de dispositivos, adequadamente construídos, de forma a promover a dissipação das velocidades. Casos de não conformidade relacionados podem ser observadas nas figuras 8 e 9.

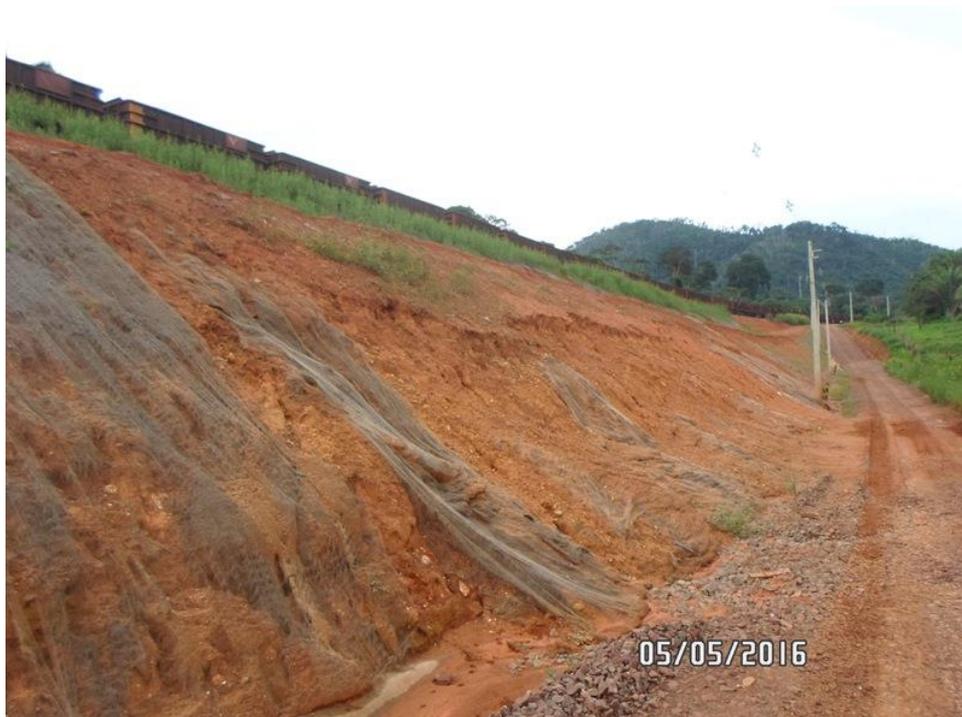
Figura 9 - Locação 57-58 EFC Parauapebas PA - Presença de processos erosivos devido a ausência de drenagem superficial, causando carregamento do mix de sementes implantado e a queda da biomanta no talude de aterro.

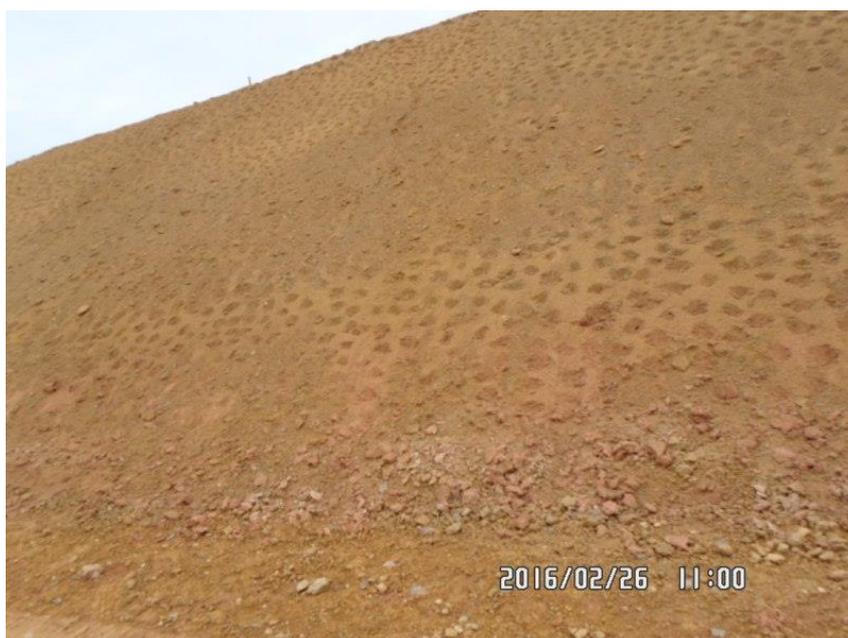
Figura 10 - Locação 54-55 EFC - Curionópolis PA - micro covas fora do padrão técnico muito rasas, possibilitando o carregamento de sementes e insumos agrícolas.

Nos projetos de integridade da ferrovia EFC foram recomendadas covas distanciadas de 20 em 20 cm, com dimensões de 10 x 10 cm, profundidade aproximada de 5 cm e distribuídas em xadrez, ou seja, covas desencontradas. No projeto de duplicação da ferrovia, foram confeccionadas covas espaçadas de 10 em 10 cm com objetivo de reter adubos e sementes. Nas inspeções realizadas nas áreas recém revegetadas da EFC, não foi observado variação na eficácia na germinação das espécies pela diferença no distanciamento das covas, sendo assim sugere-se adotar o espaçamento de 20 em 20 cm, para redução das quantidades de insumos utilizados. Nas obras inspecionadas, foram observadas falhas (conforme figura 10) ou falta da execução do coveamento, o que também contribui para a elevação dos custos com o processo de revegetação, por ser necessário em muitos casos o repasse da revegetação (reaplicação das sementes).

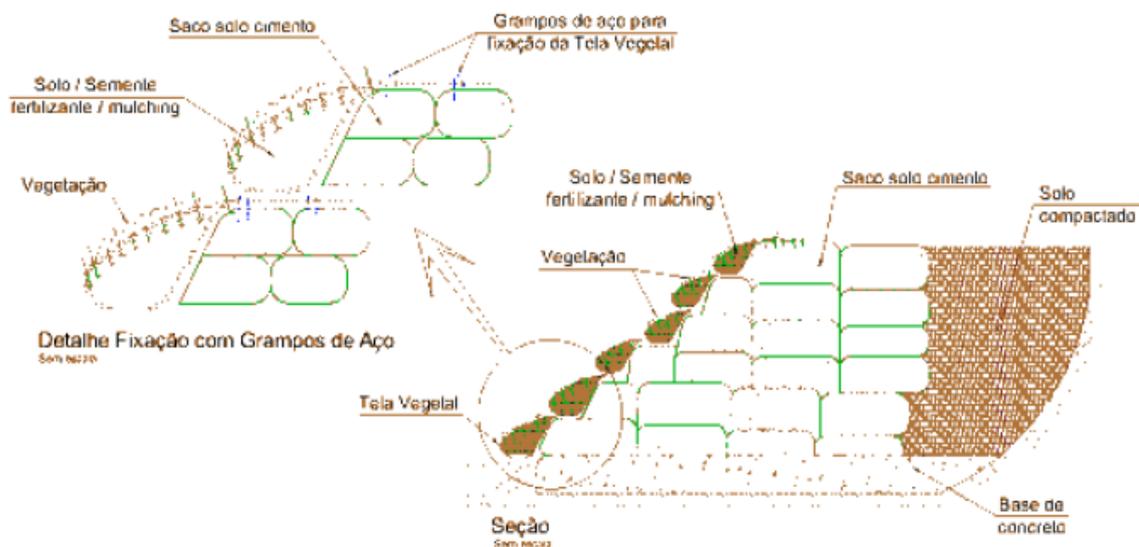
Figura 11 - Detalhes construtivos do rip-rap.

No PRAD para a duplicação da ferrovia, foi indicada uma alternativa para preencher as concavidades erosivas, através do uso de “rip-rap”, que são dispositivos de ancoragem de sedimentos, constituídos de sacos de rafia preenchidos com uma mistura de solo-cimento na proporção de 10:1 em peso, respectivamente. São utilizados solos das proximidades da área, preferencialmente com características silto-arenosa, úmida e peneirada para moldar-se no terreno.

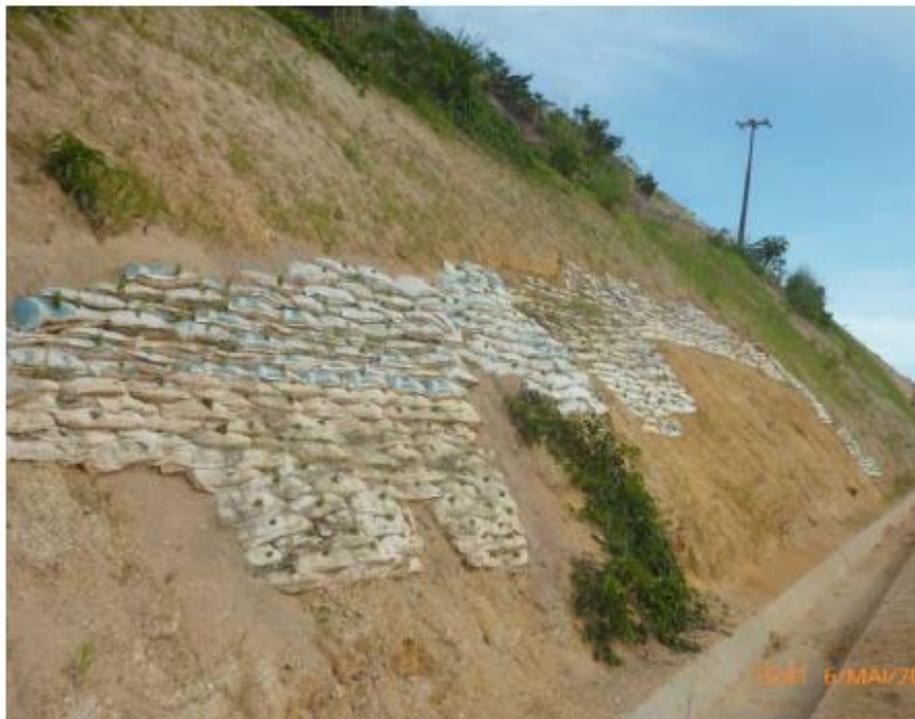
Figura 12 - Km 388 – Talude de corte EFC Maranhão – exposição de material arenoso (lente de areia); obturação de erosão com rip rap de solo cimento e solo semente.

Em alguns trechos da EFC houve a utilização deste método, conforme mostrado na figura 12. Após o assentamento dos sacos foi aplicado solo vegetal sobre as áreas tratadas, com sementes e fertilizantes, para provocar a revegetação da região com maior rapidez.

As vantagens dessa técnica são baixo custo, uso de material biodegradável, facilidade na introdução da vegetação em taludes íngremes. Verificou-se na EFC que principalmente durante os períodos chuvosos, os sacos de rip-rap quando bem executados e fixados, dão suporte aos taludes que foram reconformados e/ou já revegetados, permitindo a integração posterior dessas áreas ao ambiente recuperado. Como desvantagens esta técnica, destaca a necessidade de fixar individualmente cada saco, demandando muita mão-de-obra.

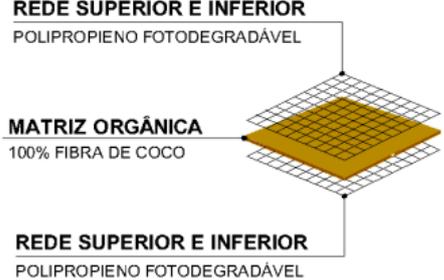
Figura 13 - Características mínimas recomendadas para aquisição de telas vegetais.

<p>MATRIZ ORGÂNICA 100% FIBRA DE COCO</p> <p>REDE SUPERIOR E INFERIOR POLIPROPIENO FOTODEGRADÁVEL</p>	Matriz orgânica	100% fibra de coco
	Comprimento (m)	33,40
Largura (m)	1,50 ou 3,00	
Área da bobina (m ²)	50,00 ou 100,00	
Gramatura da matriz orgânica (g/m ²)	400,00	
Peso da bobina (Kg)	20,0 ou 40,0	
Longevidade (meses)	48 ou 60	
Resistência à tração (kgf/m)	70,00	
Diâmetro da bobina (m)	0,40	
Espaçamento entre linhas (cm)	5,00	
Comprimento do ponto (cm)	6,00	
Inclinação máxima do talude (H:V)	>1:2	
Suscetibilidade à Erosão	Alta	
Malha de polipropileno (mm)	20 x 20

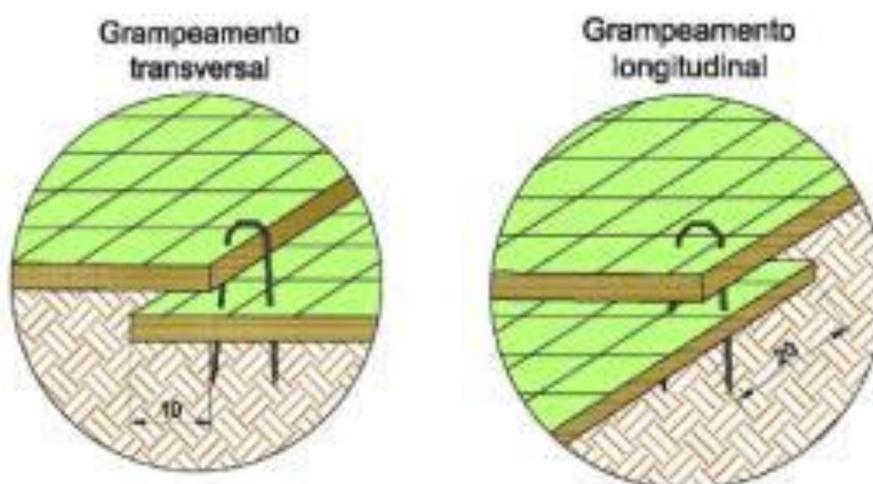
Figura 14 - Transpasse e grampeamento das biomantas.

A aplicação das telas vegetais deve ser iniciada pelo topo do talude, desenrolando-se a bobinas sempre no sentido da declividade do talude. Sua fixação deverá ser efetuada através de grampos de aço de tamanhos variados de acordo com a dureza do terreno, procurando-se sempre deixar a tela o mais rente possível ao solo, impedindo dessa forma o escoamento de água por baixo e o escorrimento de sedimentos sob a mesma. Esta fixação no topo do talude é preponderante para garantir a performance do produto. Os transpasses laterais das telas devem ser de aproximadamente 10 cm e a sobreposição longitudinal deverá ser de no mínimo 20 cm, conforme figura abaixo.

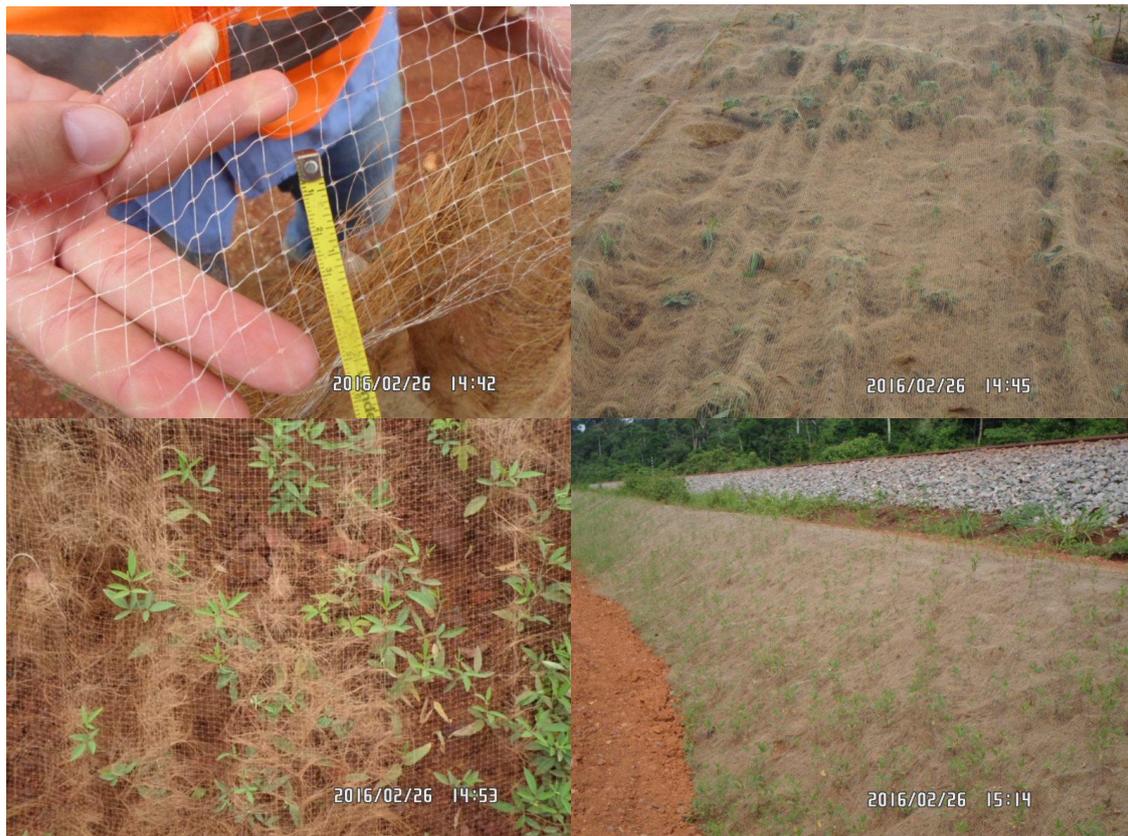
Figura 15 – Aplicação da biomanta na localização 57/58 da EFC Parauapebas PA - espaçamento mínimo entre os pontos da biomanta (malha 1cm) dificultando o crescimento dos folíolos das espécies dicotiledôneas. Detalhe das leguminosas com problemas de crescimento dos folíolos.

Observa-se efeitos semelhantes na aplicação de biomantas nos taludes da EFC. No caso dos taludes, o lançamento do coquetel de sementes foi realizado antes da instalação das biomantas, o que proporcionou a germinação das sementes e o entrelaçamento nas biomantas, estabilizando-a nos taludes. Nas obras da duplicação da ferrovia as biomantas foram utilizadas, principalmente em taludes com altura maior ou igual a 6m, vide exemplo evidenciado na figura 15.

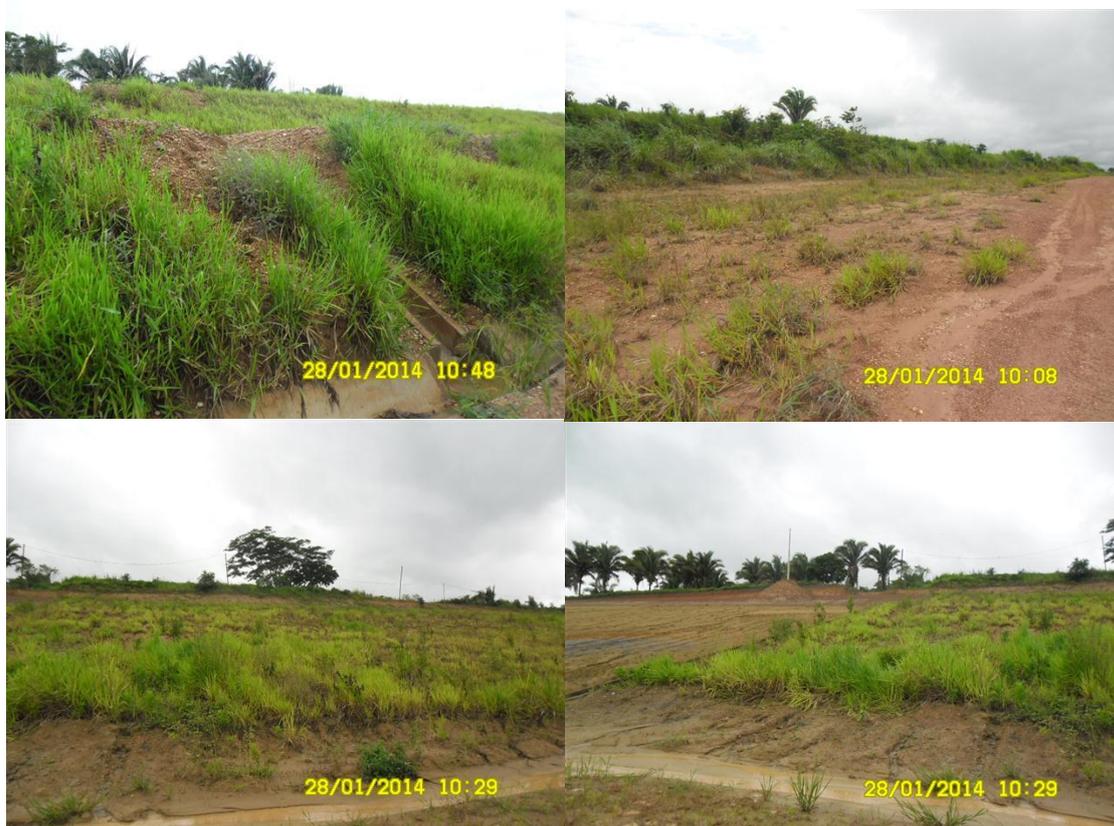
Figura 16 – Revegetação nos 670 a 680 da EFC Maranhão - Falha no processo de germinação das sementes hidrossemeadas. Necessitou-se de repasse nos pontos falhos. Observa-se que é praticamente nula a presença de leguminosas.

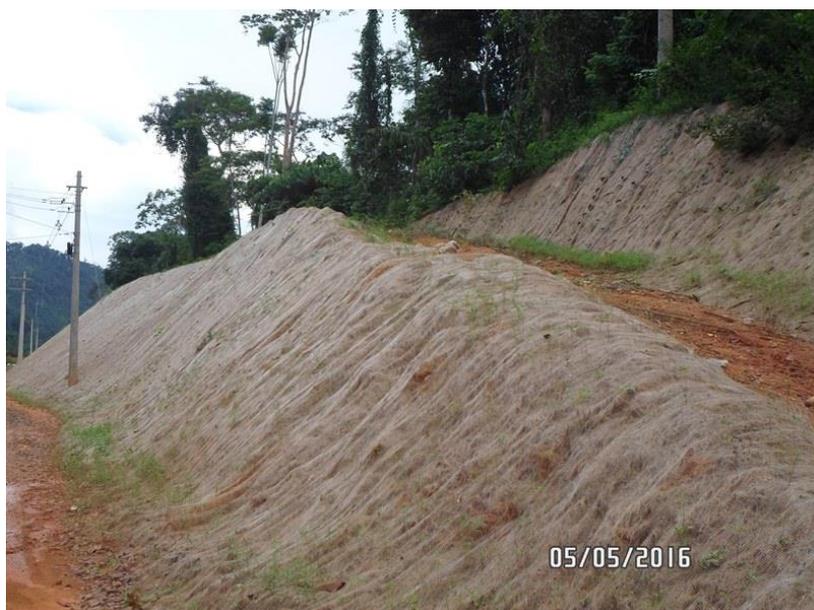
Figura 17 – Revegetação na Loc. 57/58 EFC Parauapebas PA Baixo índice de germinação do mix de sementes plantadas. Em alguns taludes observa-se ausência de gramíneas, sendo o mix composto na sua maioria de leguminosas.

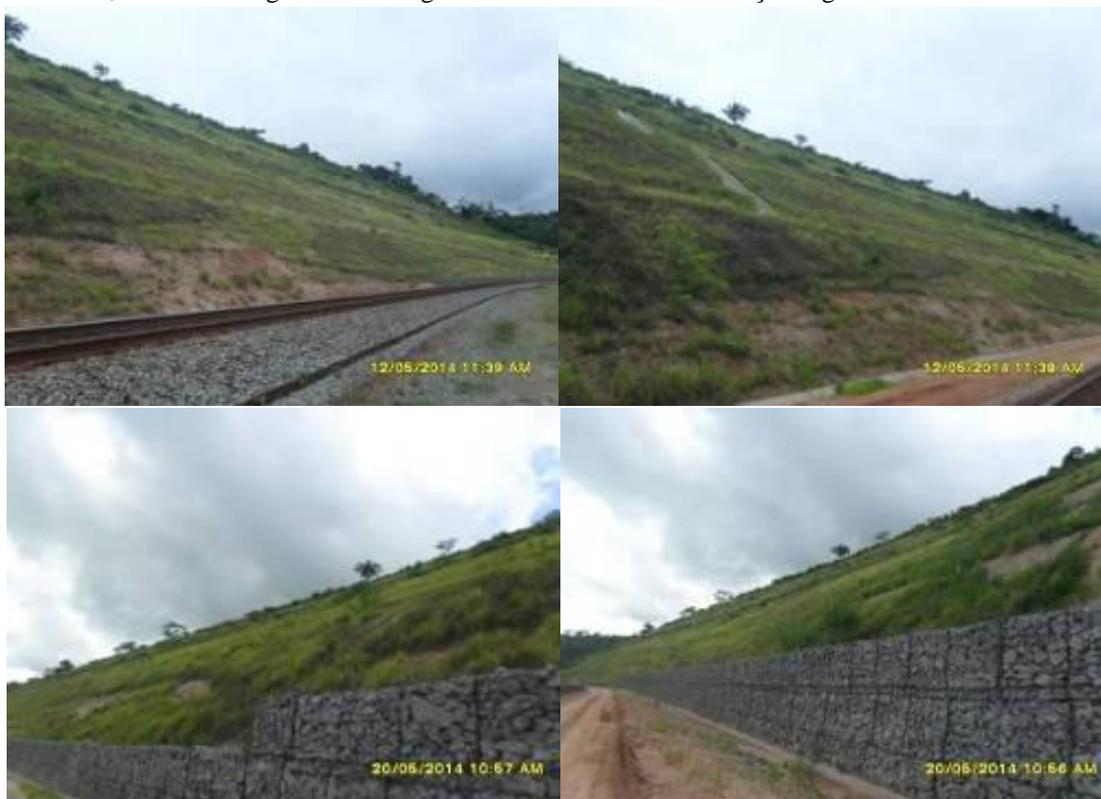
Figura 18 - Km 374 EFC Maranhão - Aspectos dos trabalhos de hidrossemeadura no final do período chuvoso; consórcio de gramíneas e leguminosas verificado na formação vegetal final.

A seguir pode-se visualizar nas figuras abaixo os resultados alcançados em alguns trechos da EFC com o uso dos consórcios de gramíneas e leguminosas:

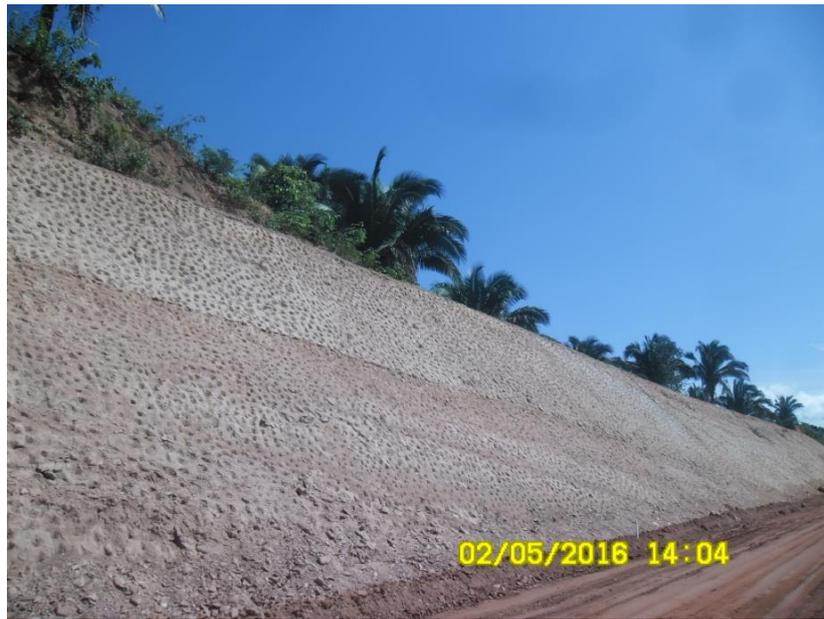
Figura 19 - km 586 EFC Cidelândia – MA - Hidrossemeadura do consórcio de gramíneas e leguminosas aplicado no final do período chuvoso na região, necessidade de irrigação para germinação das espécies – aumento dos custos da obra.

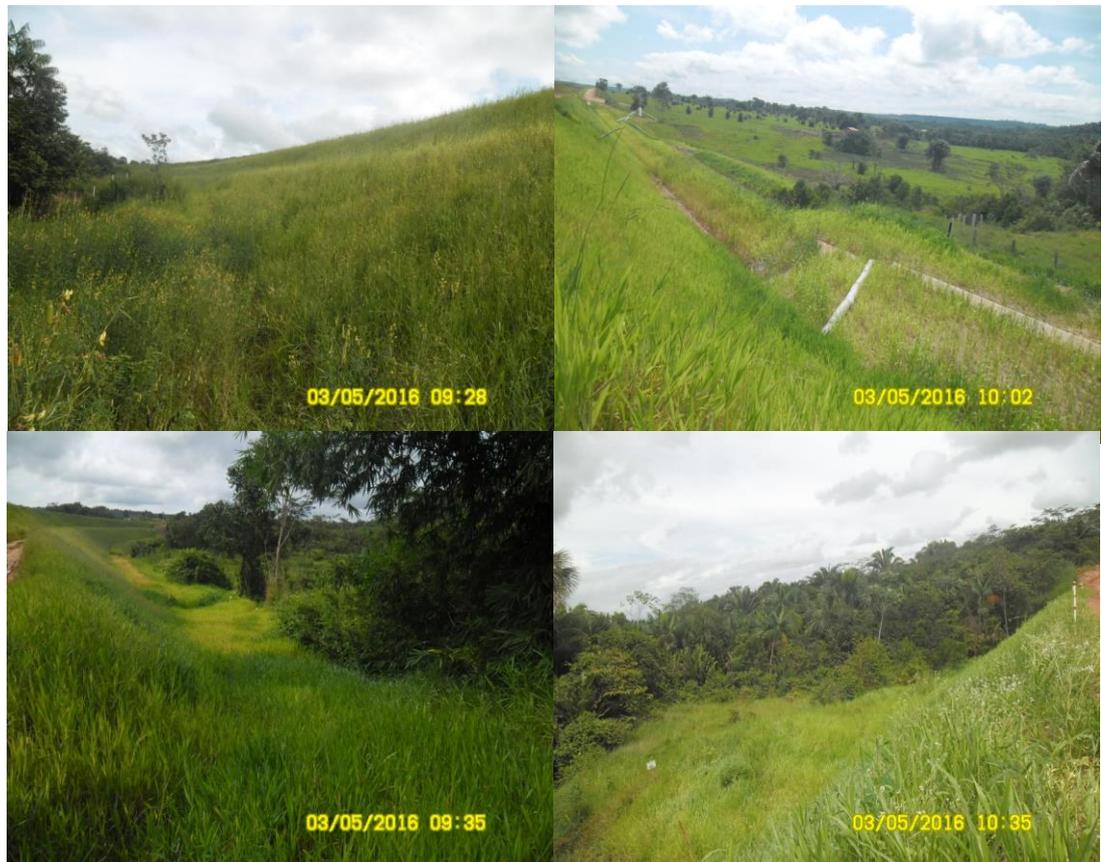
Figura 20 - Duplicação dos km's 576 ao 585 EFC Maranhão - Aspectos dos trabalhos de hidrossemeadura no final do período chuvoso; cobertura realizada com bom aspecto nutricional; consórcio de gramíneas e leguminosas verificado na formação vegetal final.
