**SISTEMA DE DRENAGEM EM PÁTIO DE ESTOCAGEM:
UM ESTUDO DE CASO EM SERRA NORTE - CARAJÁS**

Trabalho de conclusão de curso apresentado ao Instituto Tecnológico Vale, como parte dos requisitos para obtenção do título de especialista *lato sensu* em Beneficiamento Mineral.

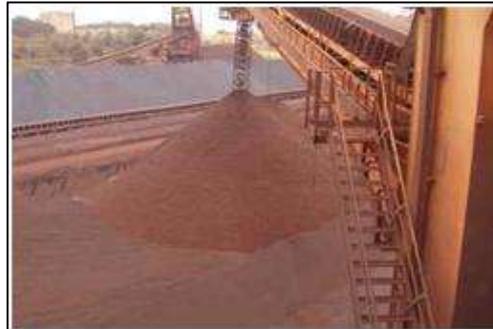
Figura 5 – Estocagem no método Cone

Outro método de empilhamento é o cone, que é o método indicado para estocagem de produtos como *pellet feed*, manganês e granulado, que consiste no empilhamento, com a lança parada, formando cones simples. As vantagens deste método é que o mesmo ocupa pouca área de estocagem, tem operação simples e de fácil identificação e descontaminação de impurezas durante o empilhamento. As desvantagens são que o método não possibilita a homogeneização dos materiais que compõem a pilha e a segregação granulométrica, concentrando partículas grossas na base e finas no topo da pilha (OLIVEIRA, 2020). Pode-se observar a formação do cone de produto na Figura 5.

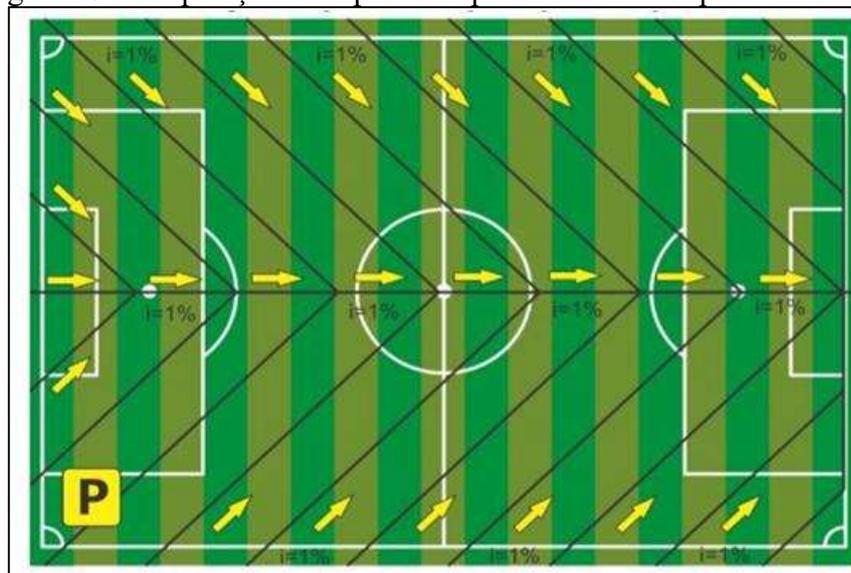
Figura 17 – Disposição de espinha de peixe em um campo de futebol

A função principal do dreno tipo espinha de peixe é captar águas pluviais, geralmente são instalados a pequenas profundidades (até 50 cm). Mas podem ser empregados para rebaixamento de lençóis freáticos ou outras aplicações que necessitem ser mais profundas. Normalmente são usados em série (várias espinhas de peixe) e em sentido oblíquo em relação ao eixo longitudinal da área a drenar. Os dispositivos tipo espinha de peixe utilizam artifícios de drenagem com valas de baixa profundidade, materiais filtrantes, materiais drenantes, tubos-

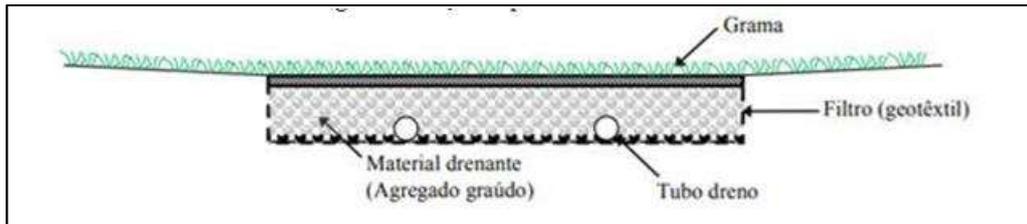
Figura 19 – Esquema-resumo do colchão drenante

Para o dimensionamento do colchão drenante, como se trata, ainda, de meio poroso, há necessidade de determinar: o volume de água a ser escoado pelas camadas, o gradiente hidráulico do fluxo ou considerar declividade e, além dessas determinações, há necessidade de pesquisa no campo para obtenção do material drenante e filtrante, cujas granulometrias deverão obedecer aos critérios de literatura técnica especializada. Os coeficientes de permeabilidade das camadas deverão atender às necessidades da vazão (DNIT, 2006). Para o cálculo da espessura das camadas deve ser usada a equação da lei de Darcy.

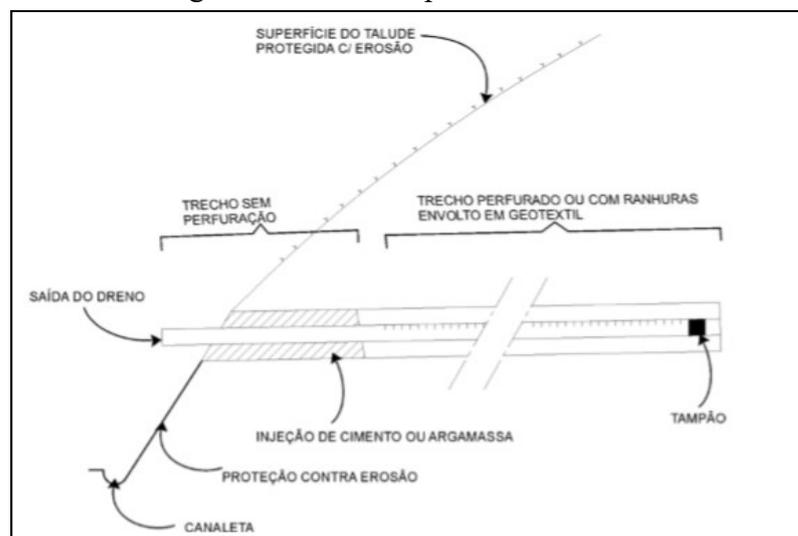
Figura 20 – Dreno típico horizontal

São necessárias sondagens no maciço e estudos antes de se adotar drenos horizontais como solução. Deve-se avaliar o tipo de rocha, permeabilidade e o escorregamento. Algumas considerações importantes: para o mesmo comprimento total de drenos instalados, drenos longos mais espaçados são mais eficientes no que se refere a aumento de fator de segurança do que drenos mais curtos, com espaçamento menor. Quanto mais suave o talude, maior o comprimento necessário dos drenos. Taludes argilosos e compressíveis, saturados, também podem beneficiar-se dos efeitos promovidos pelos drenos sub-horizontais (DNIT, 2006).

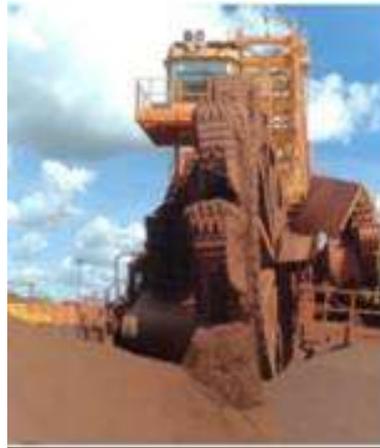
Figura 22 – Processo de recuperação

Abrantes (2019a) e Oliveira (2020) descreveram uma série de recomendações geotécnicas importantes sobre recuperação de estocagem de pilhas em pátios de estocagem. Abrantes (2019a) citou estudos no Pátio de Produto em Ponta da Madeira São Luis e Oliveira (2020) realizou estudos para Pátio de Produto de Estocagem de Carajás. Suas instruções são bem similares e coerentes. Ambos os autores defendem que, após o processo de recuperação que pode ser observado na Figura 22, a sobra da pilha, denominada morto (material que a máquina recuperadora não foi capaz de manusear), deverá ser reformada através de equipamentos móveis como pá, escavadeira e trator, elevando um pequeno monte que possibilitará ser recuperado. Esta movimentação manual das sobras de pilha recebe o nome de rechego. Observe na Figura 23, a seguir, o processo de remontagem do morto.

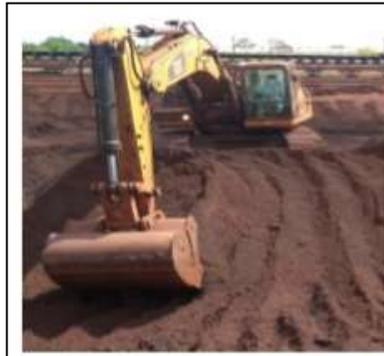
Figura 23 – Processo de remontagem da sobra de pilha

A sobra de pilha ou resto apresentará características de umidade e granulometria próprios da pilha anterior, a qual foi recuperada, e não é recomendado que este saldo faça parte de novos empilhamentos formados, uma vez que as diferenças granulométricas e de umidade, entre o material do saldo e o material da “nova” pilha, podem gerar interfaces de fraqueza no interior da mesma, desfavorecendo sua estabilidade. Quando o processo de recheio é negligenciado e é deixado o saldo das pilhas ao longo do processo de empilhamento, observa-se uma elevação do piso do pátio (Figura 24). Ou seja, ocorre o aterramento do local, e a cota de início da pilha nova não é a cota original de projeto (ABRANTES, 2019a).

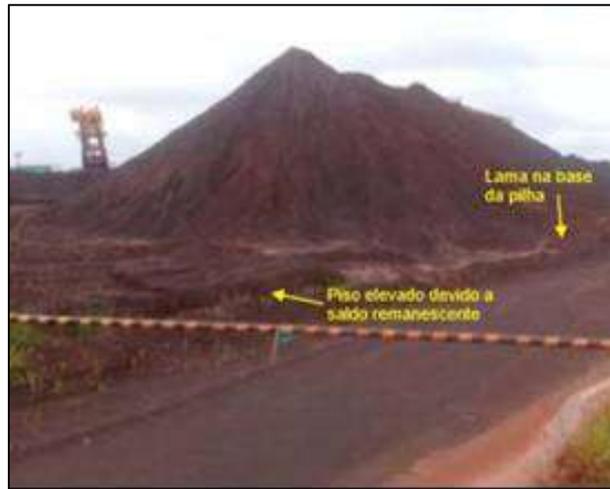
Figura 24 – Processo de recheio negligenciado - elevação do piso do pátio

Segundo Abrantes (2019a), esta situação dificulta a drenagem de algumas pilhas, provocando a saturação da base destes empilhamentos, formando uma camada de lama de fundo com sobras de pilhas que não foram retomadas. Outro problema ligado ao aterramento do pátio é que, no caso de rupturas de pilhas, mesmo de pequenos volumes, o material é lançado diretamente sobre a plataforma de acesso potencializando as consequências das rupturas de pilhas. Este material poderia ficar dentro da área normal de pátio que, em projeto, tem nível abaixo dos acessos. O processo de recheio é fundamental para evitar interfaces estabilizantes no interior da pilha, a elevação do piso do pátio e a formação de material muito saturado na base, criando lama.

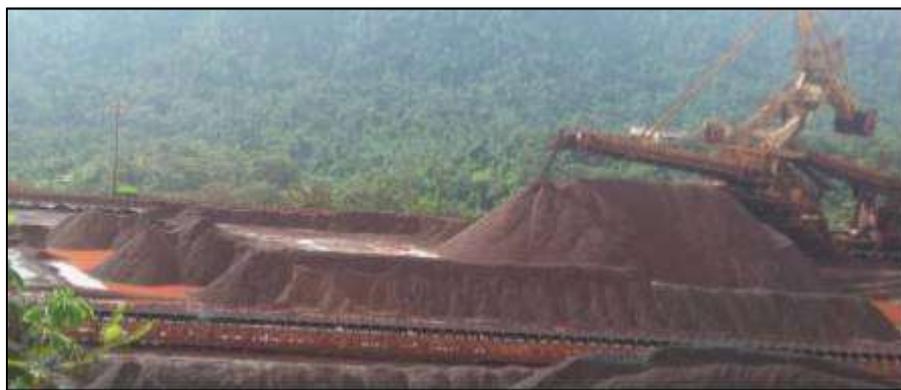
Figura 25 – Estocagem sobre 4º corte e sem recheio

Os autores Abrantes (2019a) e Oliveira (2020) explicam que a estocagem sobre saldo restante de outras pilhas (observar Figura 25), dependendo das condições físicas do saldo de minério, tais como umidade e percentual de finos, pode provocar a desestabilização da estrutura da nova pilha, já que o material estará localizado na base da mesma. Para a estrutura geométrica de uma pilha de minério é fundamental que a base seja feita em conformidade, obedecendo aos critérios de não estocar em base com excesso de lama, não estocar em locais com drenagem ineficiente e não executar base de pilha com material úmido fora da especificação. Os estudos dos eventos de rupturas circulares nas pilhas de produto *pellet feed* e *sinter feed* ocorrem pela existência de material de baixa consistência na base das pilhas (material saturado ou lama) (ABRANTES, 2019a). A autora afirma que o correto é fazer a retomada total do material empilhado, em todos os cortes e também do recheio, ajustar a drenagem do local e, só depois, realizar novo empilhamento. Deve-se evitar, ao máximo, realizar empilhamento sobre saldos (ABRANTES, 2019a).

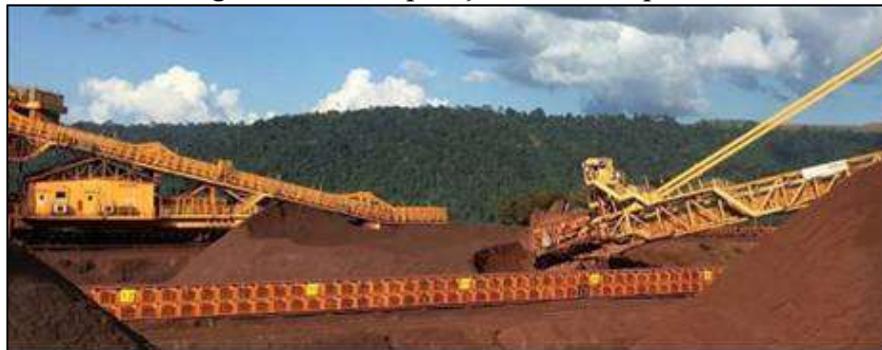
Figura 29 – Recuperação em modo patamar

Já o método de recuperação em patamar permite maior produtividade (as perdas com as mudanças de corte são reduzidas); este método consiste na retomada da pilha em fatias, começando pelo topo até a base final, com cortes de acordo com a altura da pilha. Geralmente são usadas de três a quatro fatias dependendo da altura da pilha. A recuperação no método patamar (Figura 29) garante maior produtividade das recuperadoras, já que não há mudanças de corte constantemente, porém não deve ser aplicado no período de inverno ou em momentos de fortes chuvas, pois expõe uma grande área da pilha às chuvas, a água que infiltra na pilha pode ser prejudicial à estabilidade da pilha, além de aumentar a umidade naquela pilha (ABRANTES, 2019a; OLIVEIRA, 2020).

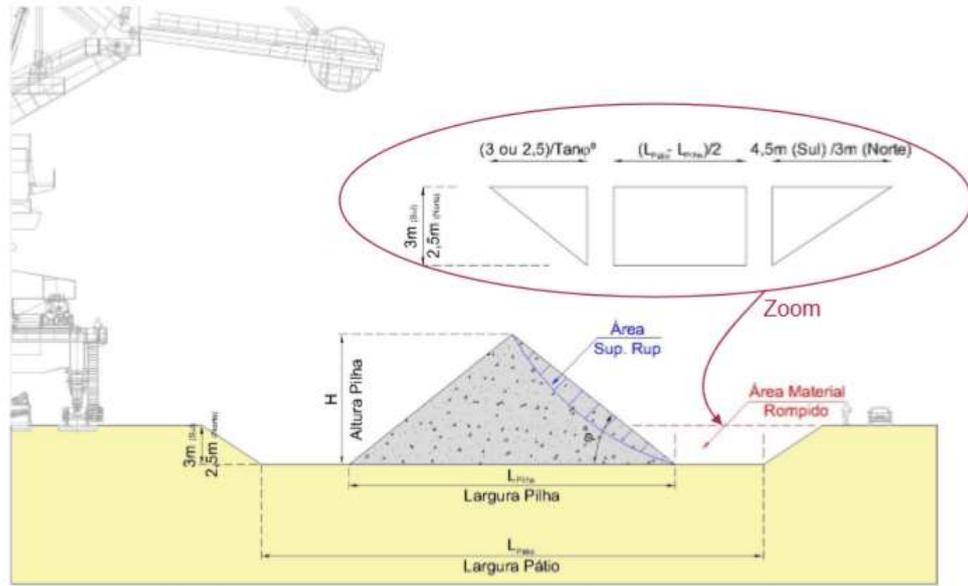
Figura 32 – Cenário controlado de pátio em ruptura de pilha

A análise também considerou a estocagem sobre morto e recheio para comparação, considerando até 2 m de altura de material de recheio. Esta camada é proveniente de um acúmulo corriqueiro de material, de modo que, dificilmente, um empilhamento se dará na cota original do projeto. O autor sugere a prática rotineira de redução e controle da altura de morto nas pilhas, buscando sempre a condição de nível de projeto de pátio, pois é a situação ideal.

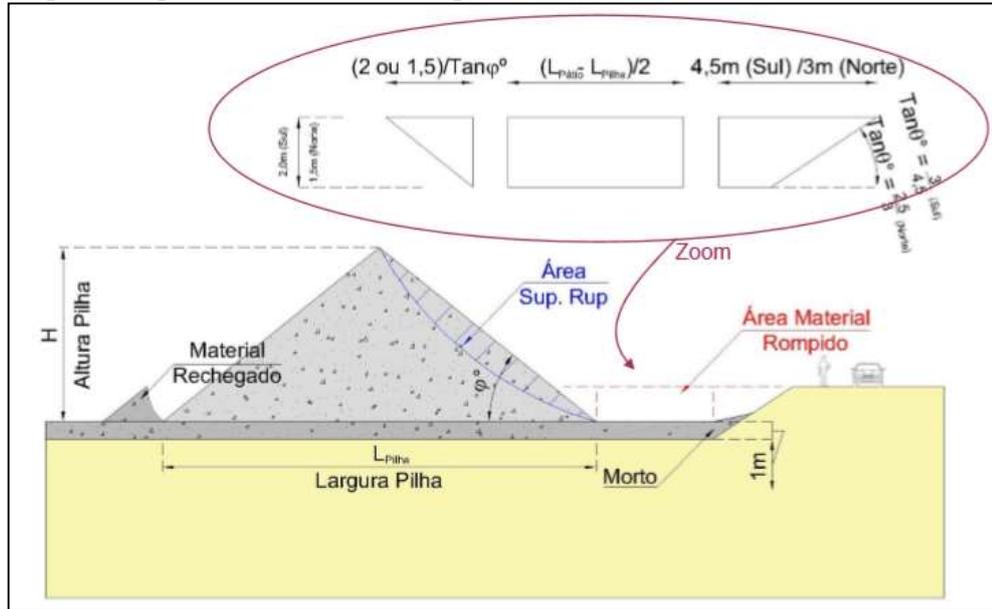
Figura 33 – Condições de contorno para obter a projeção do material rompido da pilha de produto, considerando pátio com camada de 1,0 m de morto

O fator importante para as análises e que deve ser considerado é a largura dos pátios. Outro fato importante é o ângulo de repouso do minério que não constate e varie de 37° a 41°. Para o trabalho foi adotado 39°. A variação do ângulo de repouso se dá pelas diferentes densidades do minério em relação a sua composição química e física. Também foi considerado o método de estocagem usual para os pátios. O resultado da análise pode ser observado na Tabela 7.

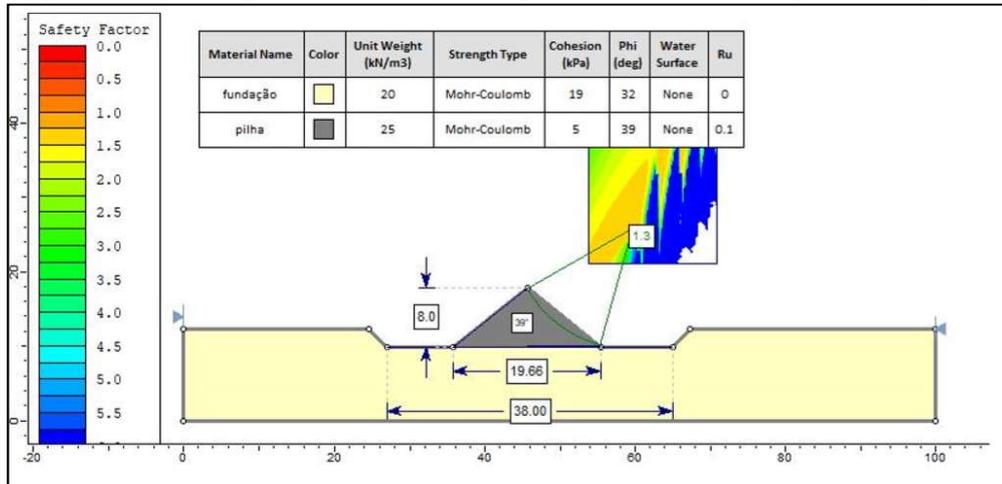
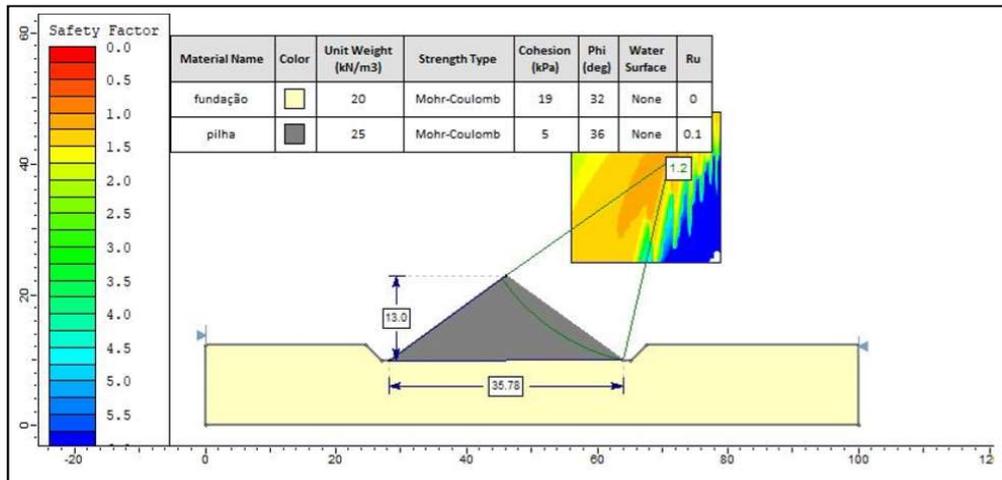
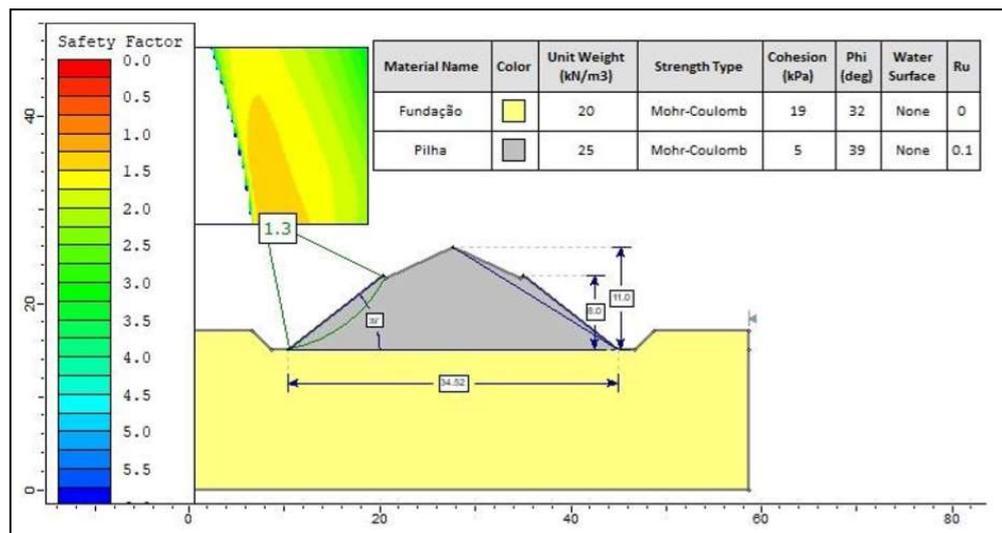
Figura 35 – Exemplos de simulação de pilha – altura, f.s., ângulo de repouso, r_u

Conforme o estudo, a autora concluiu que pilhas formadas em modo Chevron modificado são mais estáveis, no entanto, possuem base mais larga. Também devem ser adotadas diferentes alturas de pilha para períodos sazonais: período seco e chuvoso. As alturas recomendadas devem ser acompanhadas de um rigoroso controle estatístico, em que sejam avaliados os eventos ocorridos nas mais diversas situações (teor de umidade, altura, teor de material hidratado e etc.).

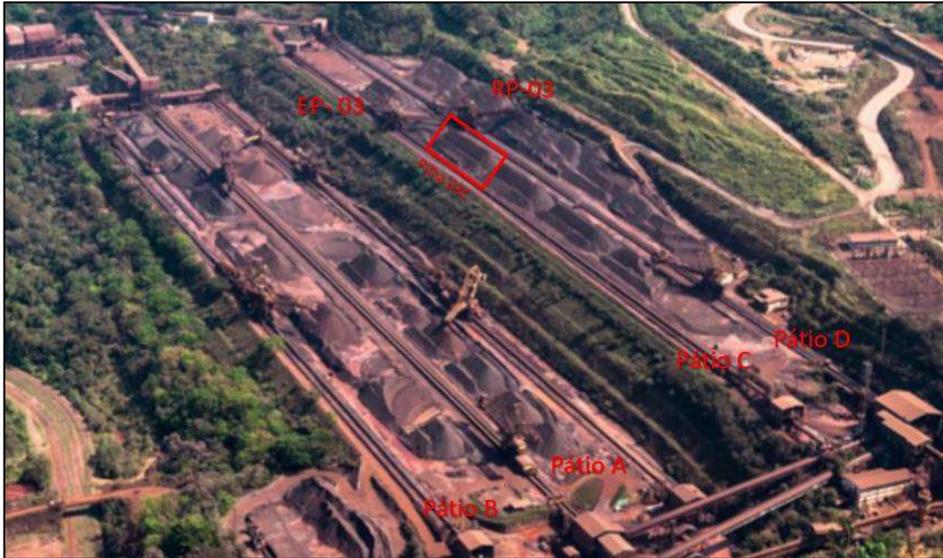
Figura 40 – Localização da pilha 3C

DATA: 21/03/2018 HORA: 22:30 LOCAL: Pátio C e A, Usina 1 CIDADE/ESTADO/PAÍS: Parauapebas/Pará/Brasil	
		NÚMERO DA OCORRÊNCIA NO SAP-IM: CLASSIFICAÇÃO DA ATIVIDADE: Operação HOVE IMPACTO PARA A COMUNIDADE? Não	
DESCRIÇÃO RESUMIDA: Deslizamento de pilha de minério de ferro (sinter feed) do pátio C provocando danos nos transportadores TR 151K-43, TR 151K-04, postes de energia e acessos.			
DESCRIÇÃO DETALHADA: Durante operação de estocagem de minério de ferro (sinter feed) na pilha de minério 03C, ocorreu o deslizamento da pilha danificando os transportadores TR 151k-43 e conseqüente desmoronamento para o pátio A danificando o transportador TR 151k-04, soterramento de acessos e danos a rede elétrica.

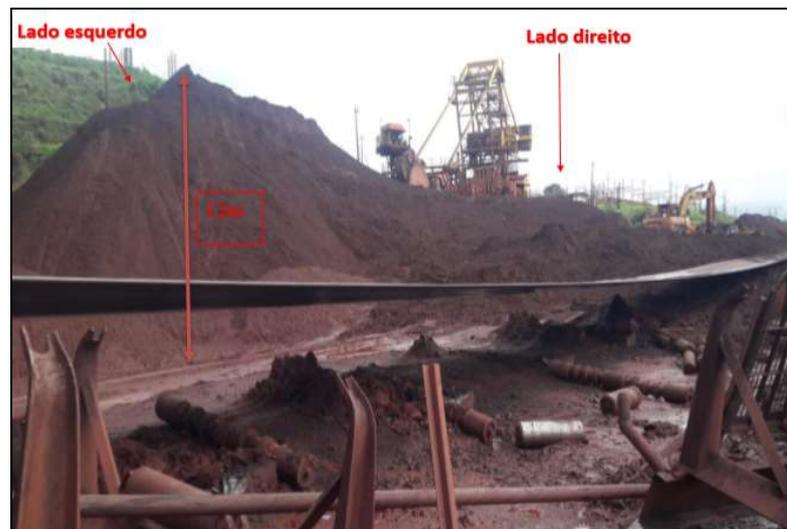
Figura 42 – Altura da pilha 3C

A pilha que desmoronou foi formada sobre o 4º corte remanescente de outra pilha. A base da pilha foi formada com material com umidade de 11,25 %, quando o limite máximo de umidade é 9,25%.

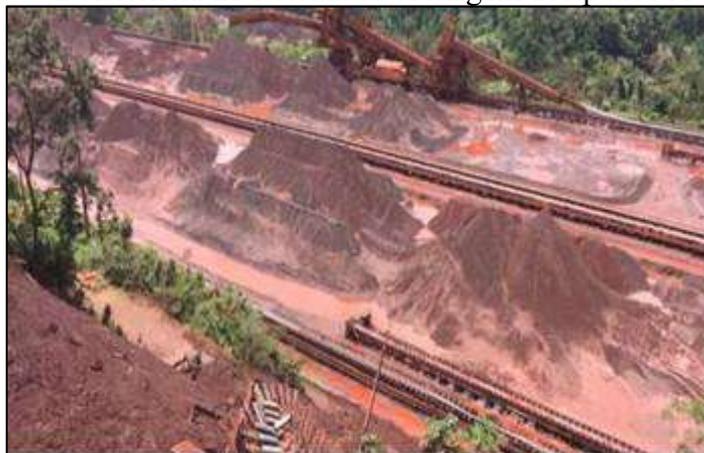
Figura 43 – Deficiência no sistema de drenagem dos pátios A e B

Na análise acidente, que apesar de existirem ordens sistemáticas de limpeza de canaletas superficiais, as mesmas não eram/foram suficientes para garantir a drenagem eficiente dos pátios. Foi comprovada a necessidade de recuperação dos drenos de fundo dos pátios A, B, C, D. Foi também evidenciado que no sistema de drenagem superficial dos pátios G e H havia a necessidade de melhorias, como canaletas e rotina de drenagem diária. No geral, havia a necessidade melhorias nas drenagens de todos os pátios. Observar a Figura 43 foto do dia 22/03/2018, evidenciando graves problemas de acúmulo de água entre pilhas e ao redor das mesmas. Também foi comprovada a má formação de pilhas, recuperação incompleta e acúmulo de recheo nas drenagens (morto de resto de pilhas).

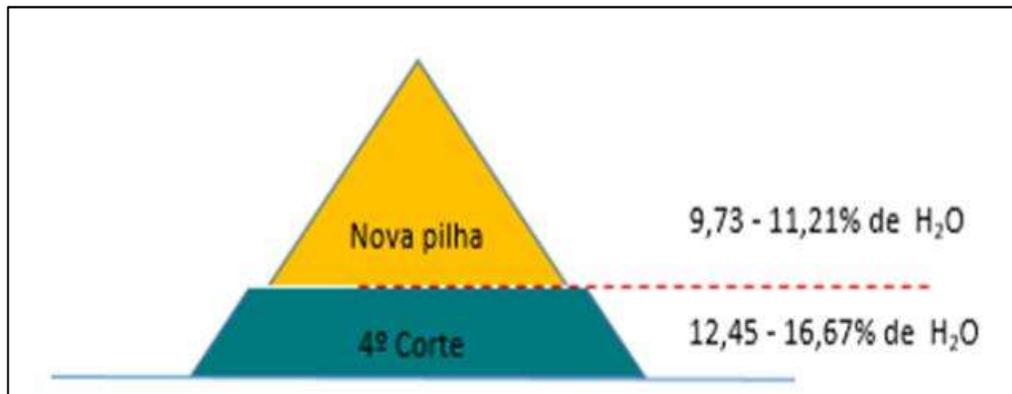
Figura 44 – Estocagem em 4º corte e umidade encontrada

Comprovado na análise que os sistemas de drenagens dos pátios de estocagem estavam inadequados, devido ter cerca de 3 metros de minério colmatado em cima dos drenos profundos, impedindo a funcionalidade da drenagem de fundo.

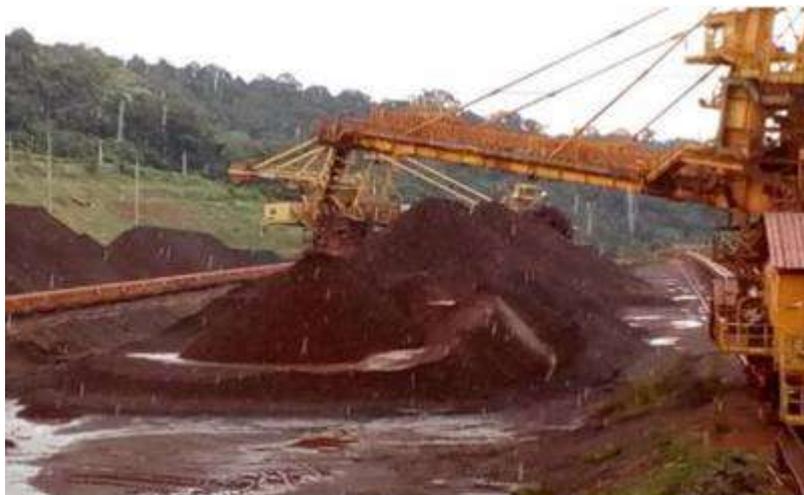
Figura 45 – Estocagem em 4º Corte

Na análise do acidente foi comprovada falha na estocagem: a estocagem sobre o 4º corte da pilha em recuperação e este 4º corte recebeu chuva formando uma base úmida. O método de recuperação em bancadas curtas é o mais adequado para o período chuvoso, pois, uma menor área da pilha fica exposta caso aconteça uma precipitação de chuvas. Foi evidenciada a recuperação em patamar na pilha anterior a 3C, e que o empilhamento sobre uma base antiga e mais úmida gera instabilidade na pilha, devido aos graus de compactação, saturação e freática diferentes para cada "pacote". Base muito úmida perde a capacidade de sustentação da pilha. Observe a diferença de umidade encontrada nos diferentes pontos da pilha 3C que desmoronou na Figura 46 – Pilha formada sobre o quarto corte incompleto e umidades encontradas, e o registro de um exemplo de estocagem em 4º corte na Figura 44.

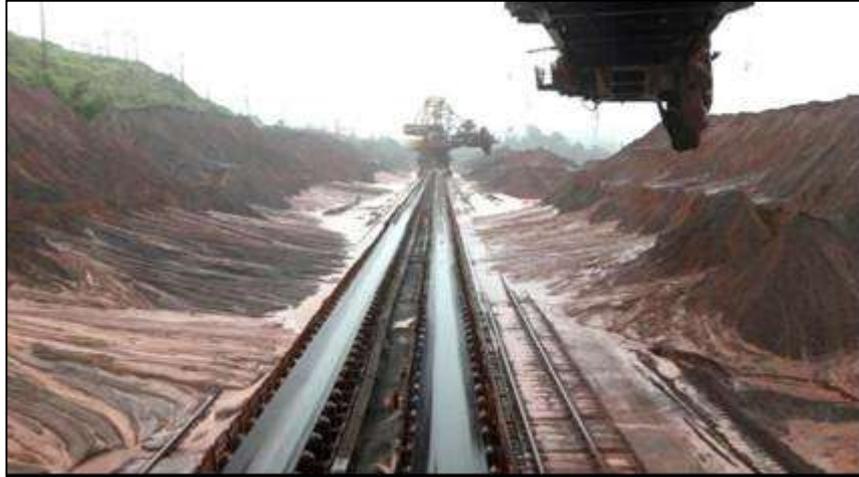
Figura 46 – Condição de Drenagem do Fundo dos Pátios C e D antes dos trabalhos

Foi realizada a atividade de rebaixamento de pilhas nos pátios em que, originalmente, constava drenagem de fundo. Foi realizada a retirada, em média, de 3 metros de material compactado/colmatado nas pilhas, voltando o pátio à condição original de projeto. Para isto foram envolvidas equipes de infraestrutura de mina, com técnicos especialistas, e bem como foram dimensionados equipamentos para esta atividade: escavadeira hidráulica e trator, apresentados na Figura 47.

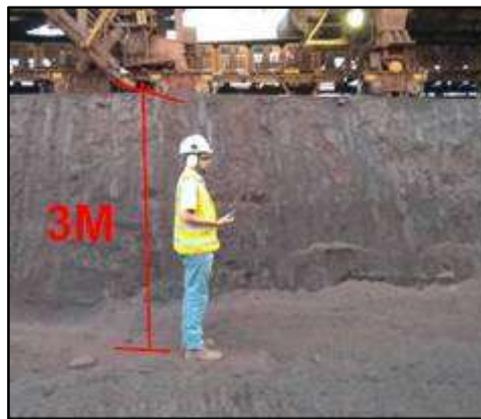
Figura 49 – Material rebaixado em torno de 3 metros no pátio C

Rebaixamento dos pátios C/D

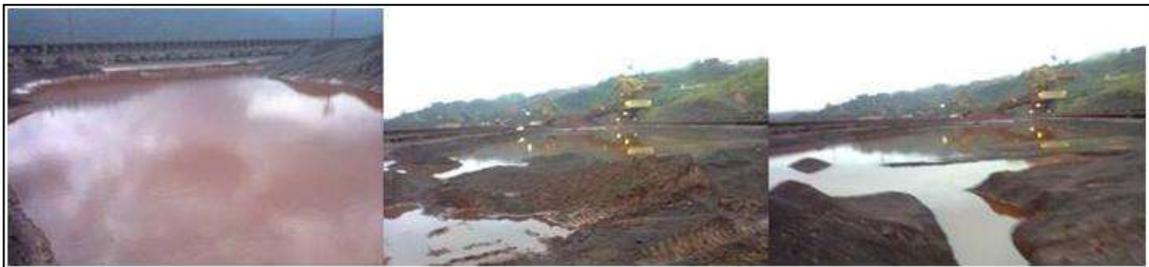
Figura 53 – Problemas pontuais de drenagem na pilha 6C

Além do rebaixamento de pilhas foram realizadas outras atividades no contexto da drenagem, a exemplo a pilha 6C, que apresentava problemas no sistema de drenagem; como podemos observar nos registros, havia grave acúmulo de água que pode ser observado na Figura 53.

Foram revitalizadas as canaletas laterais e longitudinais externas, próximas à pilha 6C, que estavam comprometidas e causando o acúmulo de água nesta região. Foi um problema pontual identificado somente nesta pilha e normalizado através da instalação/renovação da canaleta lateral, a qual estava obstruída. Foi renovada esta drenagem através da instalação de tubos PEAD. A Figura 55 apresenta os registros realizados no restabelecimento da condição de drenagem.

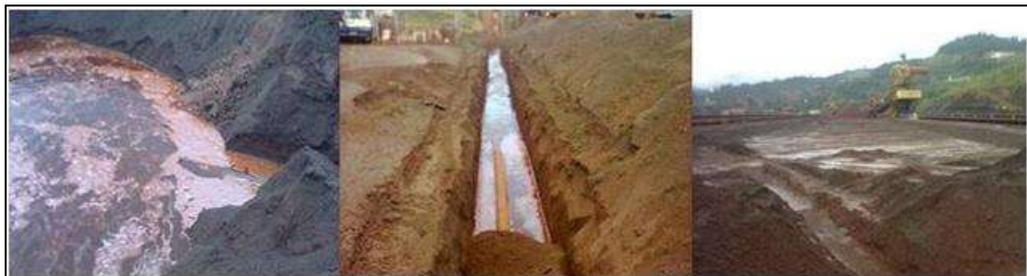
Figura 56 – Canaleta lateral restabelecida na pilha 6C

Na Figura 56 evidenciamos o sistema de drenagem restabelecido e a pilha sem acúmulo de água.

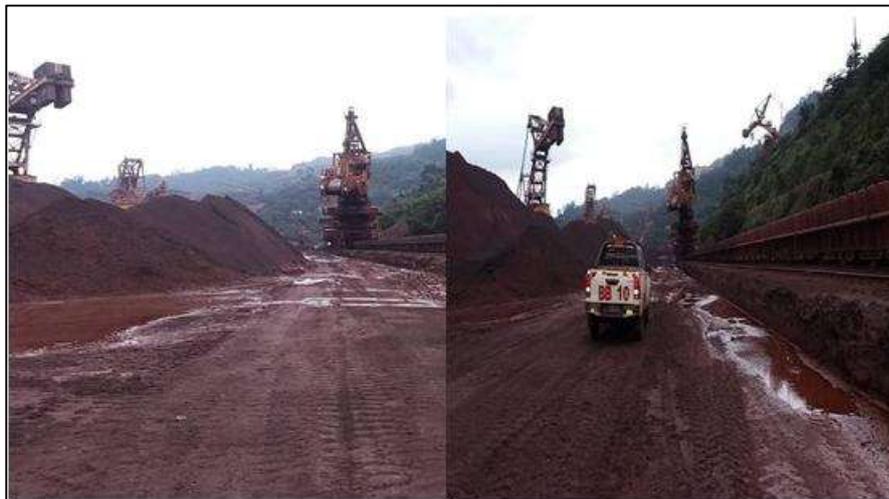
Figura 61 – Situação do pátio após serviços de adequação da drenagem superficial

Na Figura 61 podemos observar, após as adequações de drenagem, acesso, nivelamento e uma condição mais adequada para o pátio A.

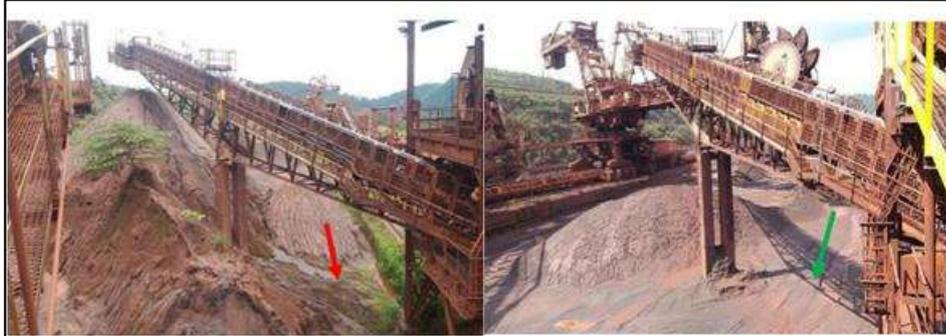
Figura 67 – Drenagem na área de *pellet* - Pátio B, antes e depois

Os trabalhos de drenagem no pátio B também abrangeram a região de estocagem do produto *pellet feed*. Como podemos observar o antes e depois na Figura 71, onde o material avançava sobre as drenagens e áreas de escoamento.

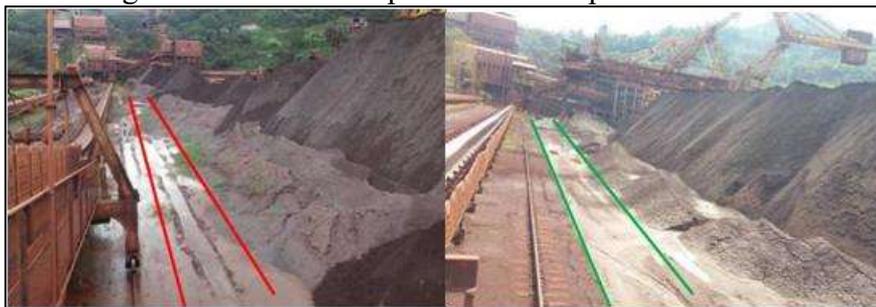
Figura 68 – Antes e depois lateral das pilhas de PFCJ

Ao longo das pilhas *pellet* e na lateral, observa-se que o produto invadia a área de acesso de veículos e se aproximava da via de rolamento da EP 149-01. Não havia delimitação do local correto da pilha e o produto avançava nos acessos superior e inferior.

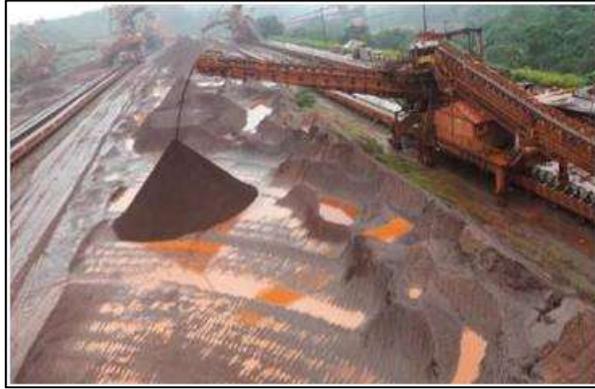
Figura 69 – Estocagem em pilha de *pellet* com base úmida

Como podemos observar na Figura 69, havia acúmulo de água na base da pilha de PFCJ, com comprometimento da drenagem.

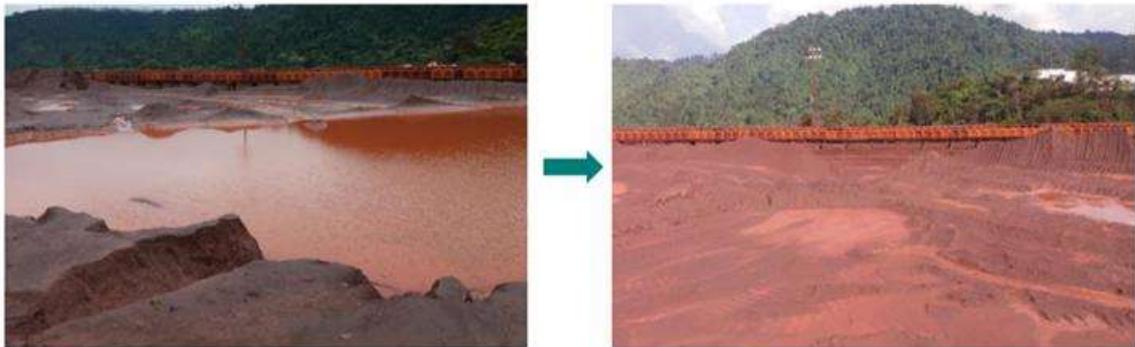
Figura 70 – Área de estocagem de *pellet* antes e depois da drenagem

Na Figura 70 podemos observar a mesma região na pilha de *pellet*, antes e depois do estabelecimento da condição de drenagem.

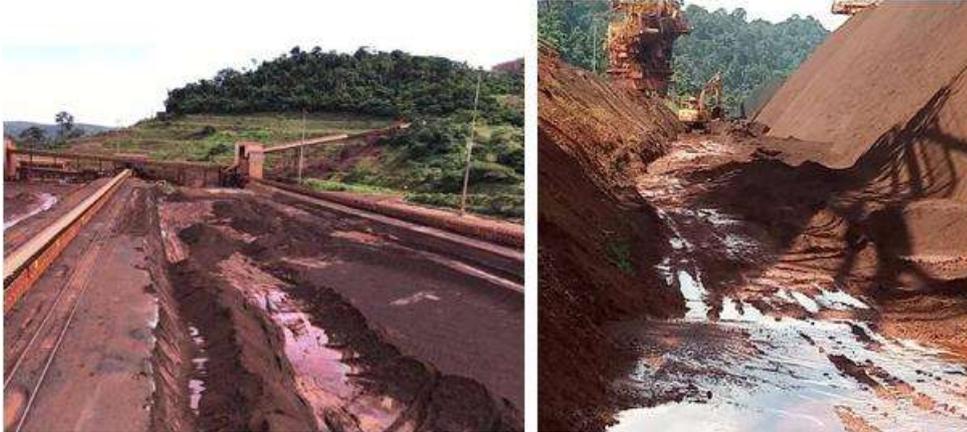
Figura 75 – Situação inicial de drenagem dos Pátios G e H

No conjunto da Figura 75 podemos observar o início dos trabalhos de drenagem nos Pátios G e H de Carajás. Pode-se observar a situação na qual se encontravam os pátios.

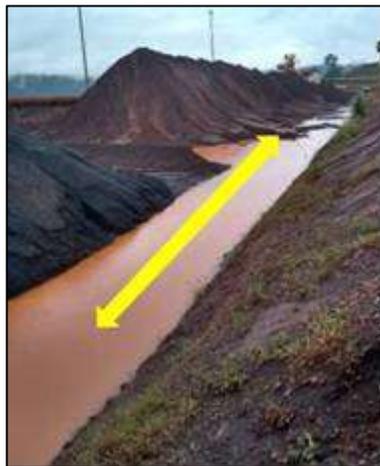
Figura 76 – Sentido de escoamento de drenagem no meio dos Pátios G e H

A drenagem nos Pátios G e H é superficial. No centro considera-se o ponto p0. Neste ponto, através de inclinação do terreno, foi redefinido o ângulo de inclinação favorecendo o escoamento da água superficial para fora do pátio através de canaletas superficiais. Podemos observar na Figura 76 o sentido de escoamento p0, material nas canaletas até os pontos de saída do Pátio. A ideia do projeto de drenagem superficial destes pátios é encaminhar a água drenada para canaletas nas cabeceiras do mesmo, seguindo o fluxo de drenagem externa ao pátio.

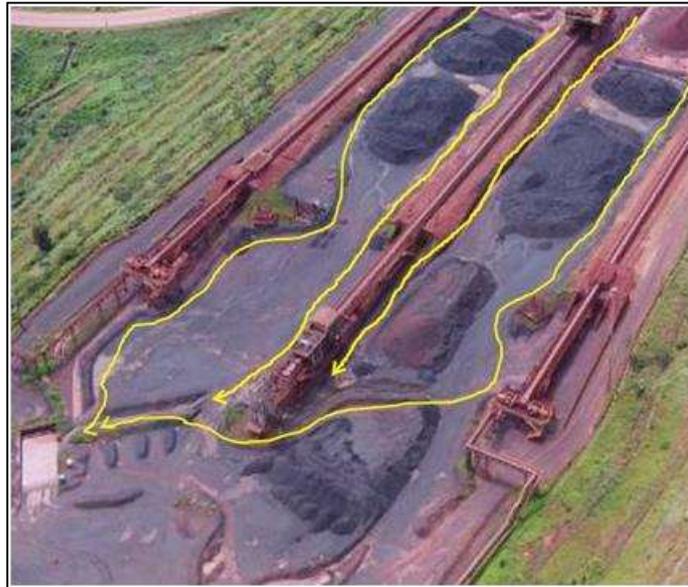
Figura 77 – Sentido de escoamento para ponto de drenagem existente na cabeceira dos Pátios G e H – área das pilhas de manganês

Verificar na Figura 77 a localização e sentido de escoamento.

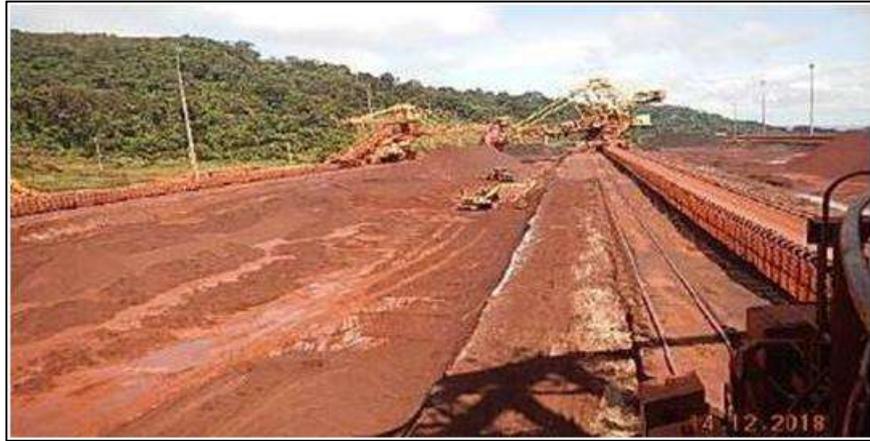
Figura 79 – Registro de atuação do trator mantendo a área de escoamento lateral

Na Figura 79 podemos observar a atuação do trator d6 nas canaletas superficiais dos Pátios G e H.

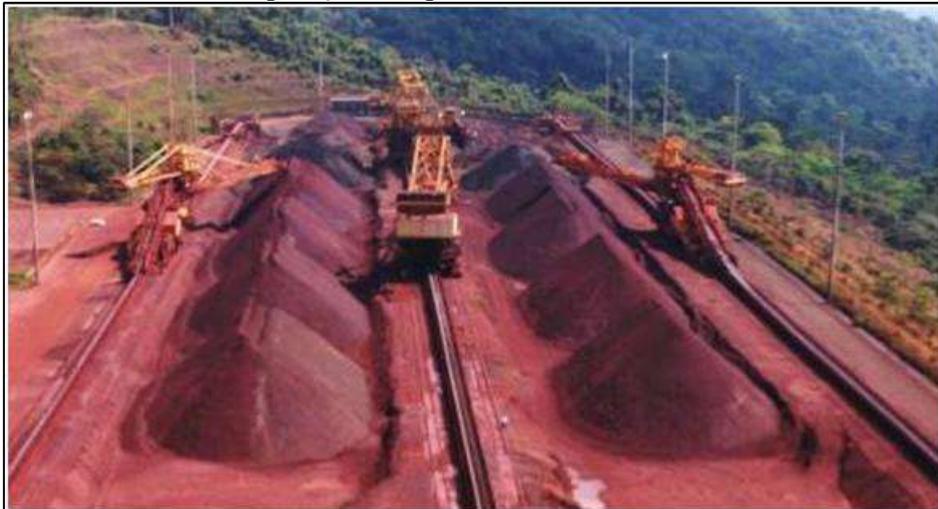
Figura 80 – Pátios G e H após os trabalhos de drenagem superficial, separação das pilhas e retaludamento

Após os trabalhos e redefinição dos layouts, podemos observar na Figura 80 os Pátios G e H.

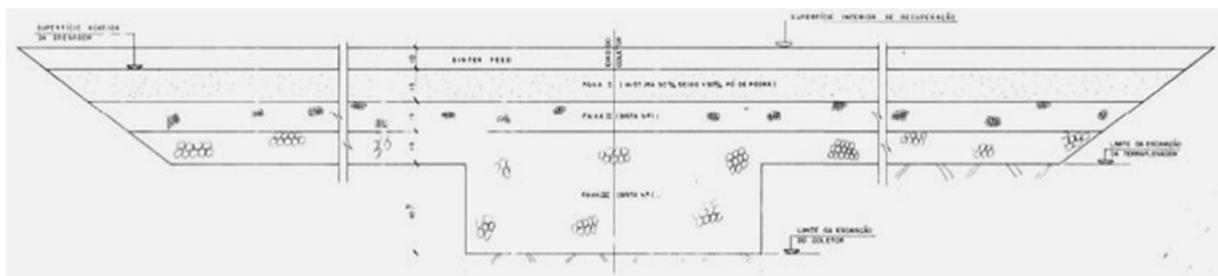
Figura 89 – Ilustração da Drenagem de Fundo - Pátios A/B

A composição da camada de solo residual, argilo-siltosa e silto-argilosa, de consistência rija a dura, apresenta permeabilidade muito inferior à camada granular acima desta, que pode ser considerada uma camada praticamente impermeável. Ou seja, as infiltrações no solo abaixo do nível das camadas de drenagem serão desprezíveis.

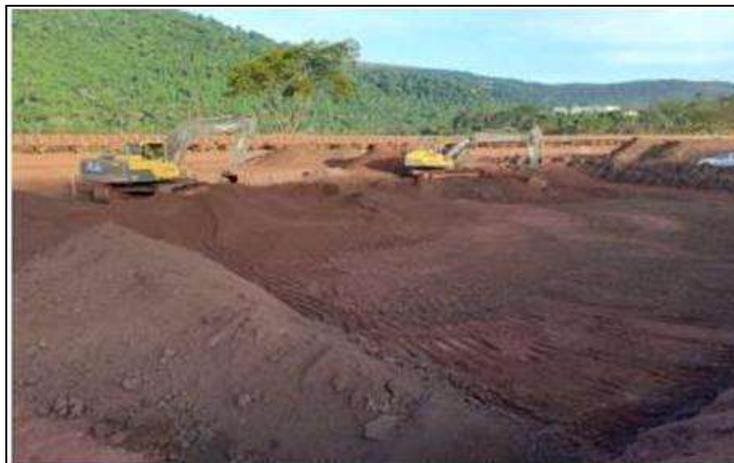
Figura 100 – Escavação da área de pátio, até a cota de projeto

A implementação do projeto iniciou-se com a escavação de lastro de minério com cerca de 1 m de altura, conforme a Figura 100.

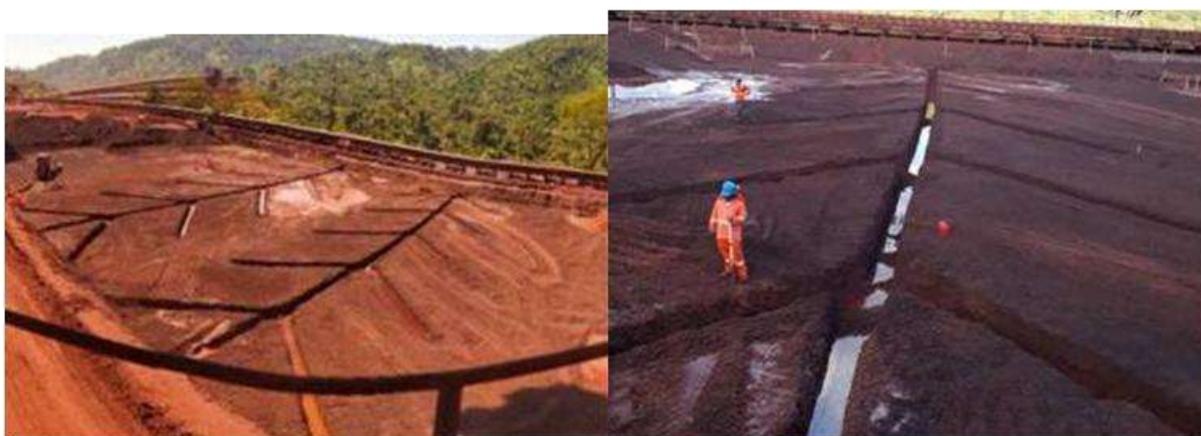
Figura 101 – Escavação de espinha de peixe

Após o nível de rebaixamento até a cota ser atingido, foram realizadas cerca de 40 espinhas de peixe, conforme a Figura 101.

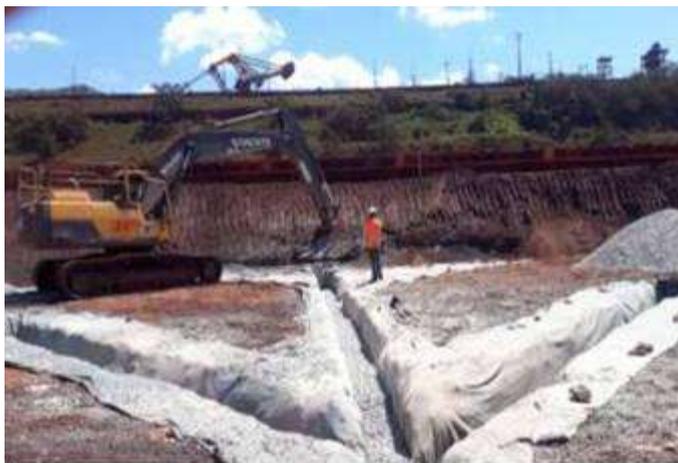
Figura 102 – Colocação de geotêxtil de 1ª camada de brita para os drenos

O geotêxtil foi colocado a cada lançamento de camada de brita como podemos observar nas Figuras 102 e 103, para atuar como mais uma barreira de finos, evitando que passem para tubulações da drenagem.

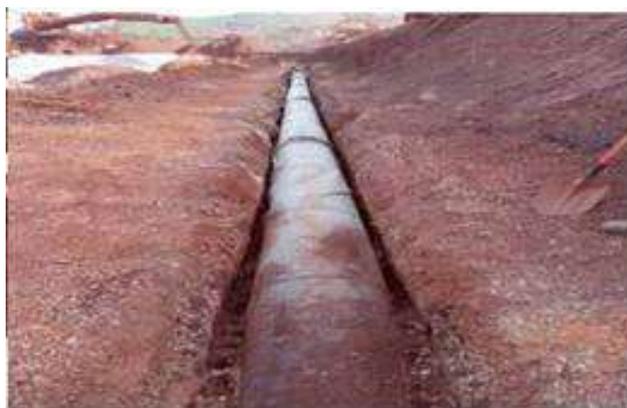
Figura 106 – Aplicação de tubo dreno 400 mm vazado

A Figura 106 representa o sistema de coleta de drenagem ao longo das bordas dos pátios, através de vala drenante, provido de tubulação dreno perfurado protegido por brita, instalado no próprio corpo do colchão drenante. Já que nem toda a precipitação pluvial percola através da pilha. Uma parcela importante escorre superficialmente (aproximadamente 30%) que, se não retirado do pátio, pode gerar áreas de alagamento

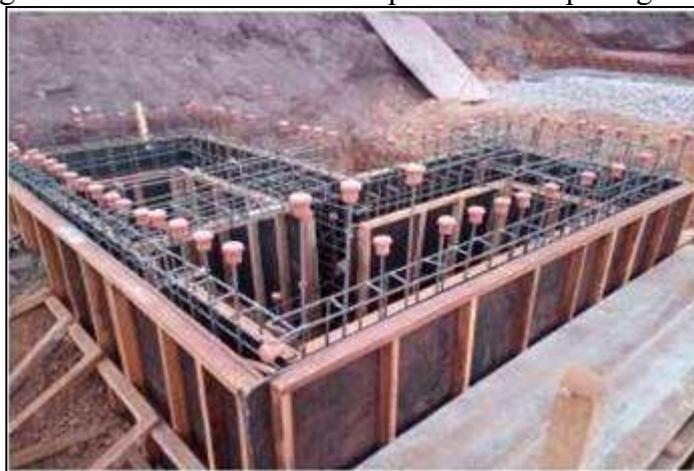
Figura 107 – Forma e armadura para caixa de passagem ralo

Pela mesma razão da colocação de drenagem ao longo das bordas, foram confeccionadas também caixas drenantes, que fazem a conexão entre a drenagem superficial e a drenagem de fundo, reforçando toda a drenagem e evitando que ocorram focos de água.

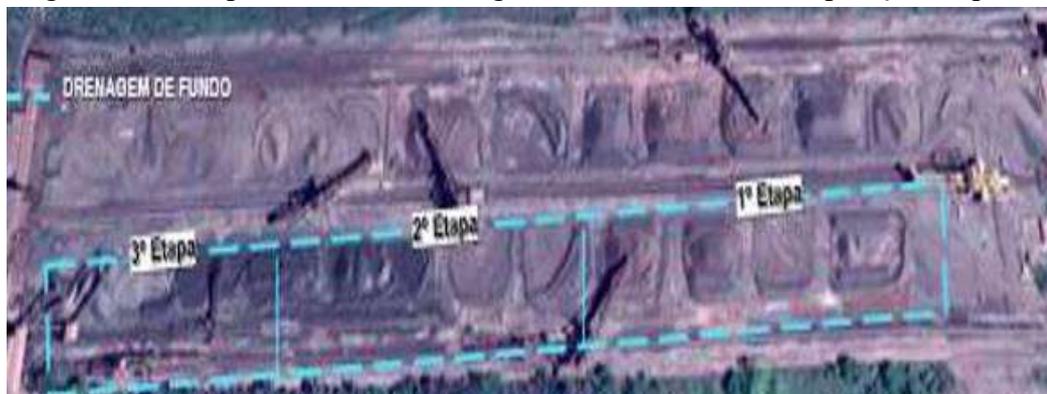
Figura 109 - Etapas da obra de drenagem viabilizando obra e operação de pátio

A seguir detalhes gerais do projeto e etapas de execução. Como o pátio ficou em funcionamento – parte dele na obra e parte dele nas operações de estocagem e recuperação – foi necessário fracionar o projeto de drenagem conforme ilustração na Figura 109 – etapas da obra de drenagem de fundo.

Conforme cronograma de execução, foram realizadas as drenagens nas pilhas 8B e 7B e as mesmas entregues à operação de pátio no dia primeiro de outubro de 2020 e, até o momento, apresentam escoamento dentro do esperado. O prazo para término da obra é trinta de novembro de 2020.

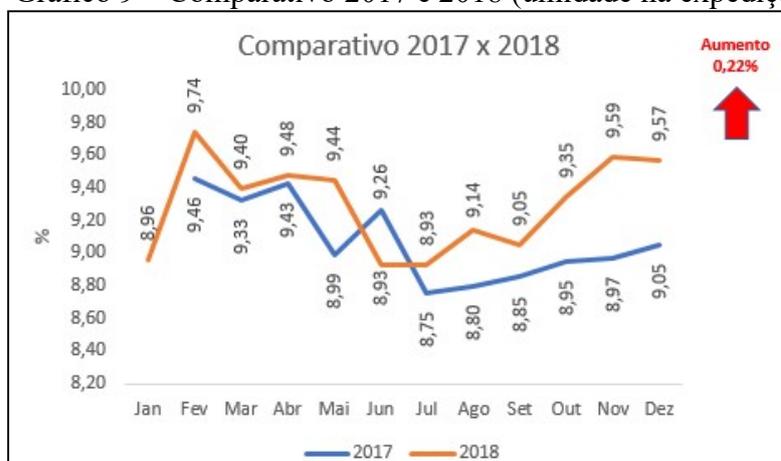
Gráfico 9 – Comparativo 2017 e 2018 (umidade na expedição)

No Gráfico 9 podemos observar o comparativo de umidade nos anos de 2017 e 2018, e verificamos que em 2018 houve umidade bem a maior. Neste ano foi registrado alta incidência de chuvas acima de médias praticadas nos demais anos e, mesmo com os trabalhos de drenagens que foram iniciados, não houve ganho de redução.
