**AVALIAÇÃO E APLICAÇÃO DE MATERIAL AGREGADO PARA ACESSOS DE
MINA VISANDO MAIOR PRODUTIVIDADE DE TRANSPORTE – COMPLEXO
MARIANA**

Trabalho de conclusão de curso apresentado ao Instituto Tecnológico Vale, como parte dos requisitos para obtenção do título de especialista *lato sensu* em [Lavra de Minas a Céu Aberto].

Avaliação e aplicação de material agregado para acessos de mina visando maior produtividade de transporte: complexo de Mariana/ Francisco de Assis Guimarães Neto – Ouro Preto, MG: ITV, 2022.
62 f.: il.

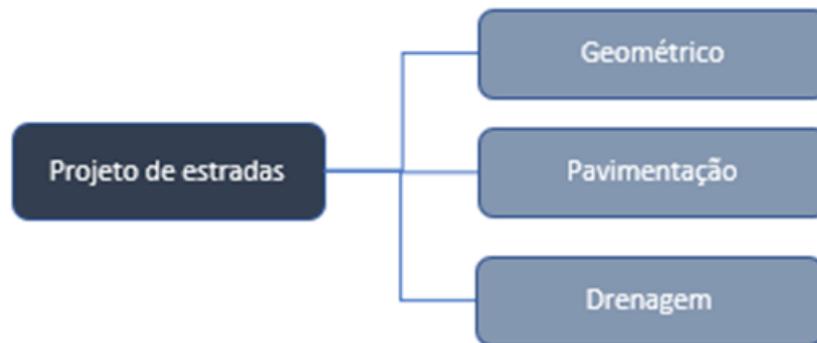
Figura 1: Parâmetros e métodos construtivos de vias.

“as estradas de mina devem ser projetadas e construídas segundo critérios específicos de caráter geométrico, estrutural, funcional e de drenagem, em conformidade com as legislações ambientais e normas regulamentadoras de saúde e segurança vigentes. A Figura 1 abaixo esquematiza os itens necessários para o projeto.”

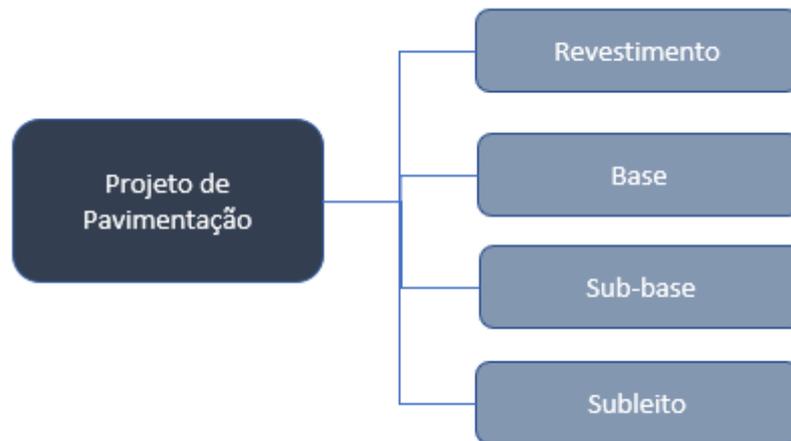
Figura 2: Descrição da metodologia de projeto de pavimentação.

materiais das camadas que dão suporte ao projeto, sendo elas: base, sub-base e reforço do subleito. O projeto funcional por sua vez trata de dimensionar a camada de revestimento, aquela que vai receber maior carga estática. (THOMPSON & VISSER, 2008). A Figura 2 mostra as camadas que devem ser dimensionadas dentro de um projeto de pavimentação:

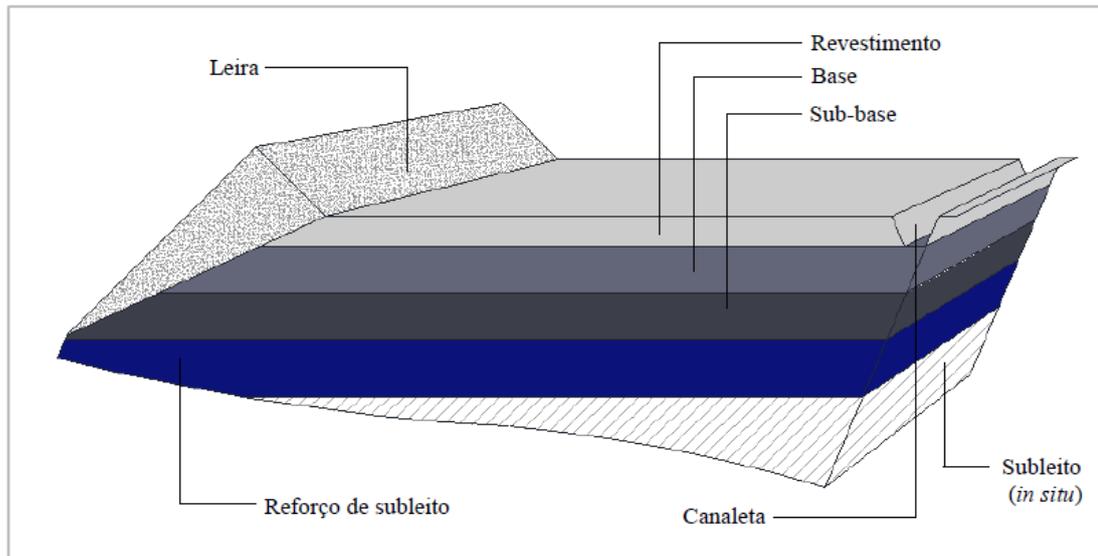
Figura 3: Representação de uma pavimentação típica.

Com o aprofundamento da estrutura o esforço de carga vai diminuindo. Dessa forma, o material da camada superior deve ter maior resistência a compressão que o material da camada inferior. Ou seja, o revestimento deve ter maior resistência a compressão, que por sua vez deve ser maior que o da base, e assim até que se chegue ao subleito (BERNUCCI, 2007). A Figura 3 representa um dimensionamento típico para uma pavimentação.

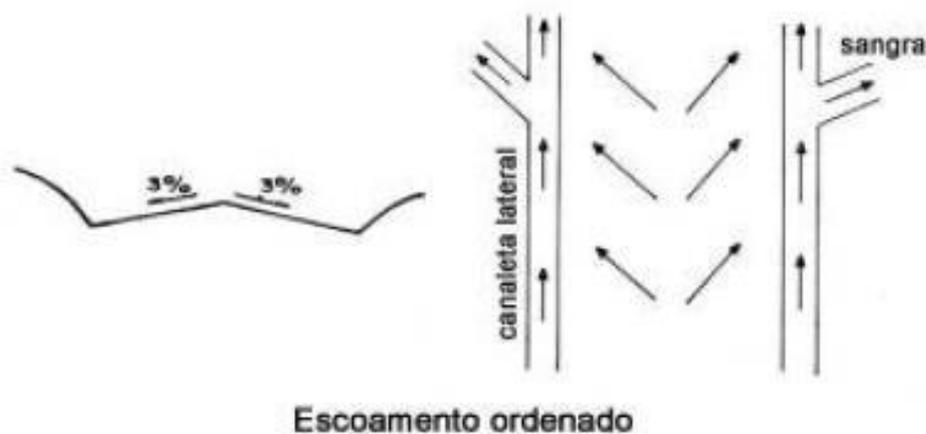
Figura 4: Drenagem superficial de vias de acesso.

Masetti (2011) conceitua a necessidade de um projeto de drenagem devido a interceptação que uma via de acesso implica em fluxo de águas superficiais ou subterrâneas. Desse modo, um sistema adequado de drenagem se torna essencial para uma estrada de mina. Sem esse sistema, a via sofrerá deterioração até que seja total, exigindo muito em termos de reparação, manutenção e condições inseguras para o tráfego de veículos. A Figura 4 demonstra o funcionamento de um método de drenagem superficial de vias de acesso.

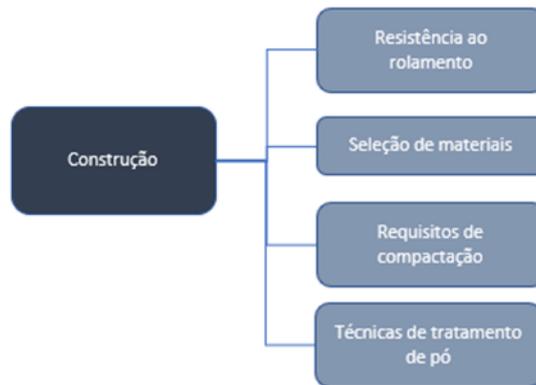
Figura 5: Etapas da construção de estradas.

Para atender a esses requisitos, é necessário que seja seguida etapas imprescindíveis, as quais estão expostas na Figura 5 abaixo:

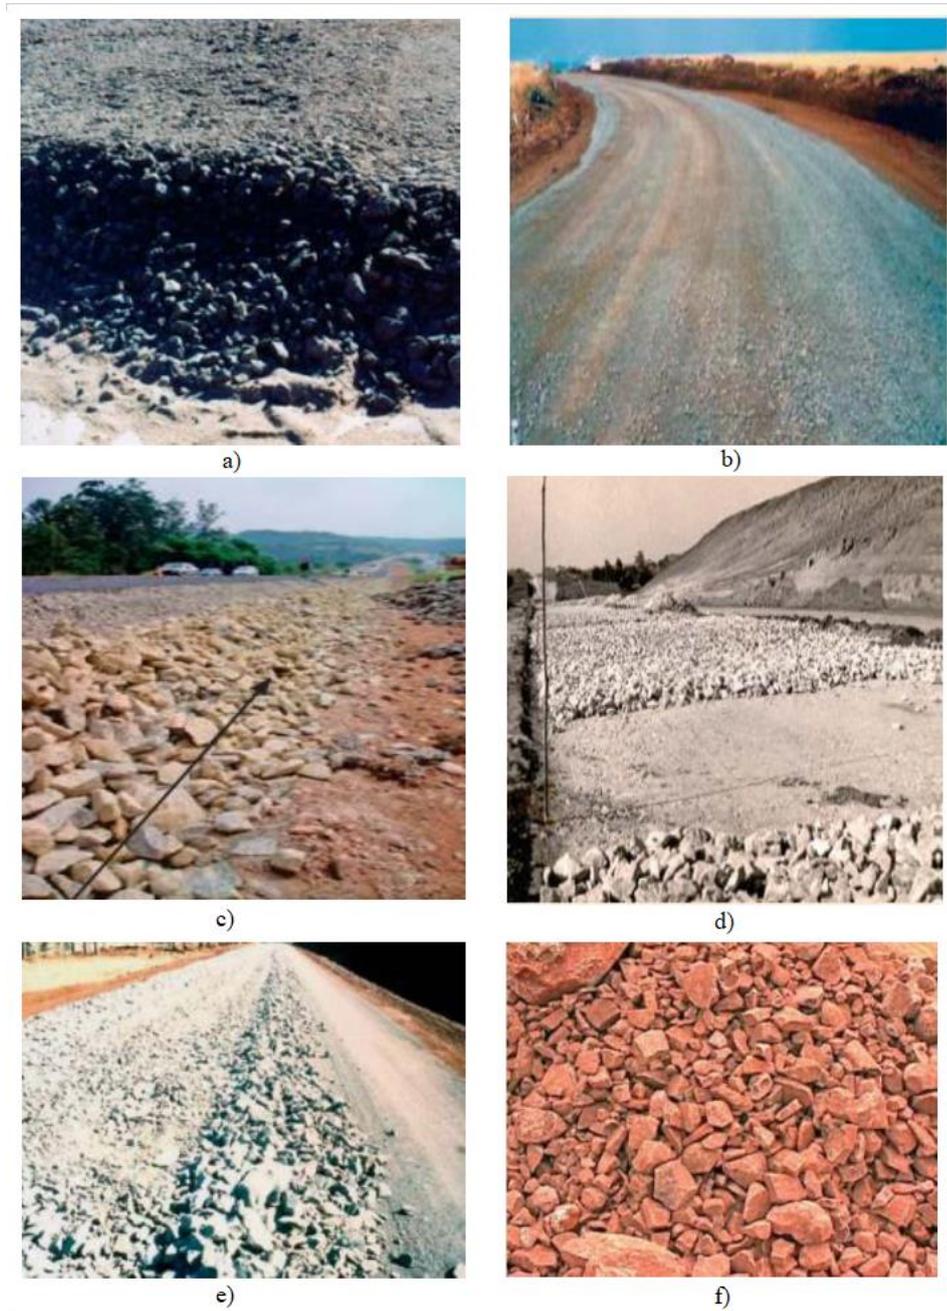
Figura 6: Principais materiais granulares, solos e solo-agregados empregados em bases, sub-bases ou reforços de subleito: (a) Brita graduada simples, b) Bica Corrida, c) Rachão, d) Macadame hidráulico, e) Macadame seco, f) Macadame seco: detalhe da graduação).

A Figura 6 e Figura 7 apresentam os principais materiais granulares, solos e solo-agregados empregados em bases, sub-bases ou reforços de subleito.

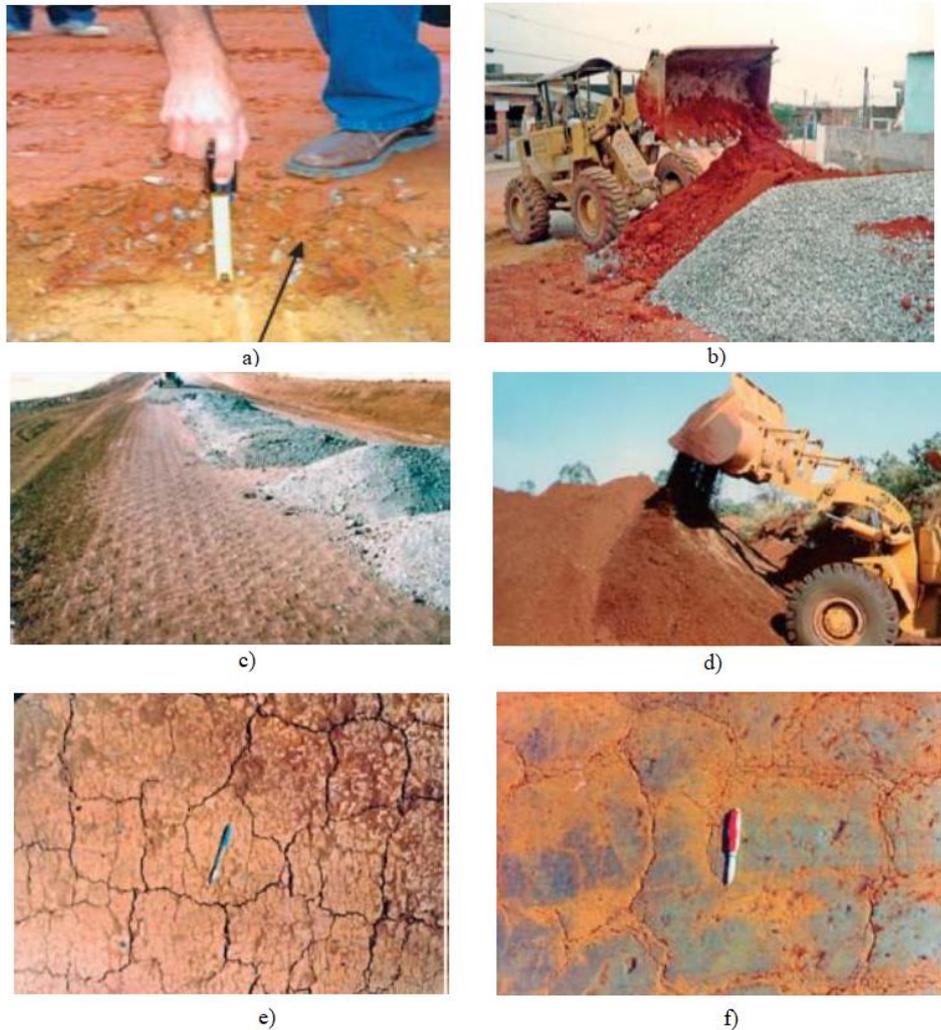
Figura 7: Principais materiais granulares, solos e solo-agregados empregados em bases, sub-bases ou reforços de subleito: a) Solo-brita descontínuo: mistura em pista, b) Detalhe da camada compactada, c) Solo-brita, d) Solo-

areia: mistura em pista, e) Argila arenosa laterítica: trincas devido à perda de umidade da camada compactada, f) Solo arenoso fino laterítico LA: trincas devido à perda de umidade da camada compactada.

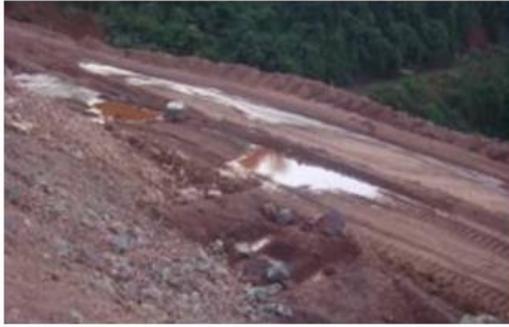
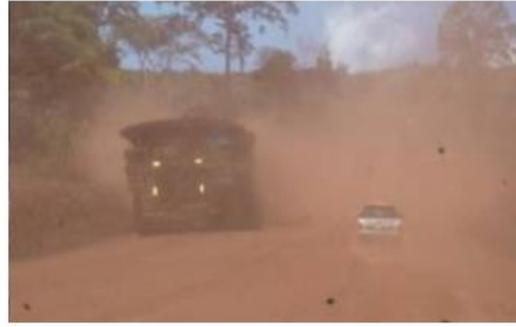
Figura 8: Defeitos comuns nas estradas de mina: a) Buracos, b) Poeira excessiva

Defeito	Natureza	Descrição
Seção transversal inadequada	Deterioração da superfície	Seção transversal da estrada não possui a inclinação necessária para o direcionamento da água precipitada
Poeira		Desprendimento de material fino do revestimento da estrada e formação de uma nuvem de material em suspensão quando da passagem de veículos
Caráter pedregoso		Observação de material granular na superfície da estrada evidenciada pela perda de finos
Perda de agregados grossos		Material granular solto sobre a superfície da estrada
Estrada escorregadia		Se úmida: grande quantidade de finos se comparada à quantidade de agregados grossos; Se seca: ausência de material fino coesivo
Afundamento por trilha de roda	Deformação da superfície	Deformação permanente nos locais onde os pneus dos veículos passam
Corrugações		Série de ondulações perpendiculares à direção do tráfego
Depressões		Áreas baixas localizadas
Buracos		Cavidades de pequenas dimensões na pista

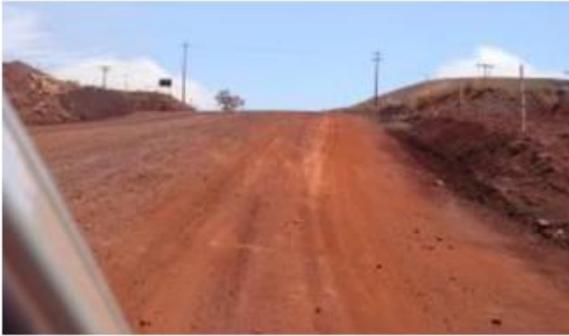
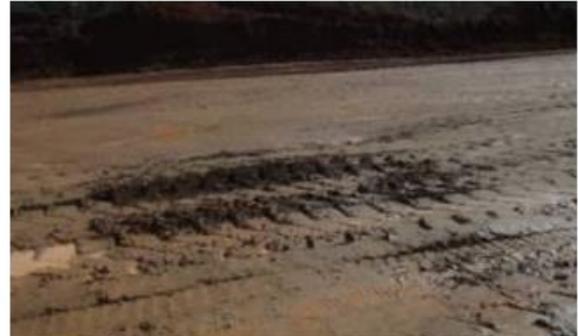
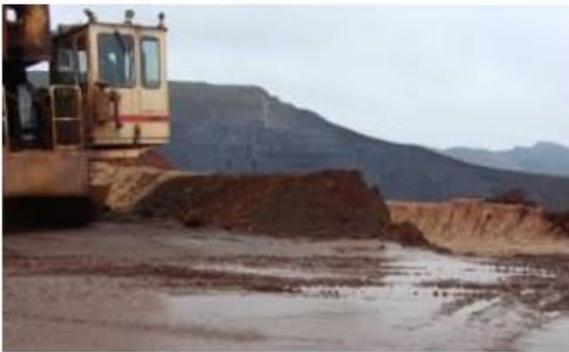
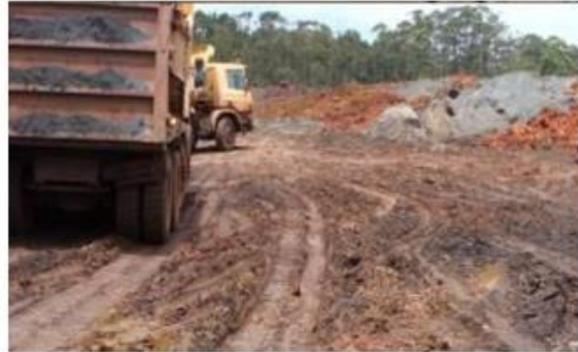
Figura 9: Defeitos comuns em estradas de mina - c) Material solto d) Borrachudo e) Seção transversal inadequado f) Trilhas de rodas

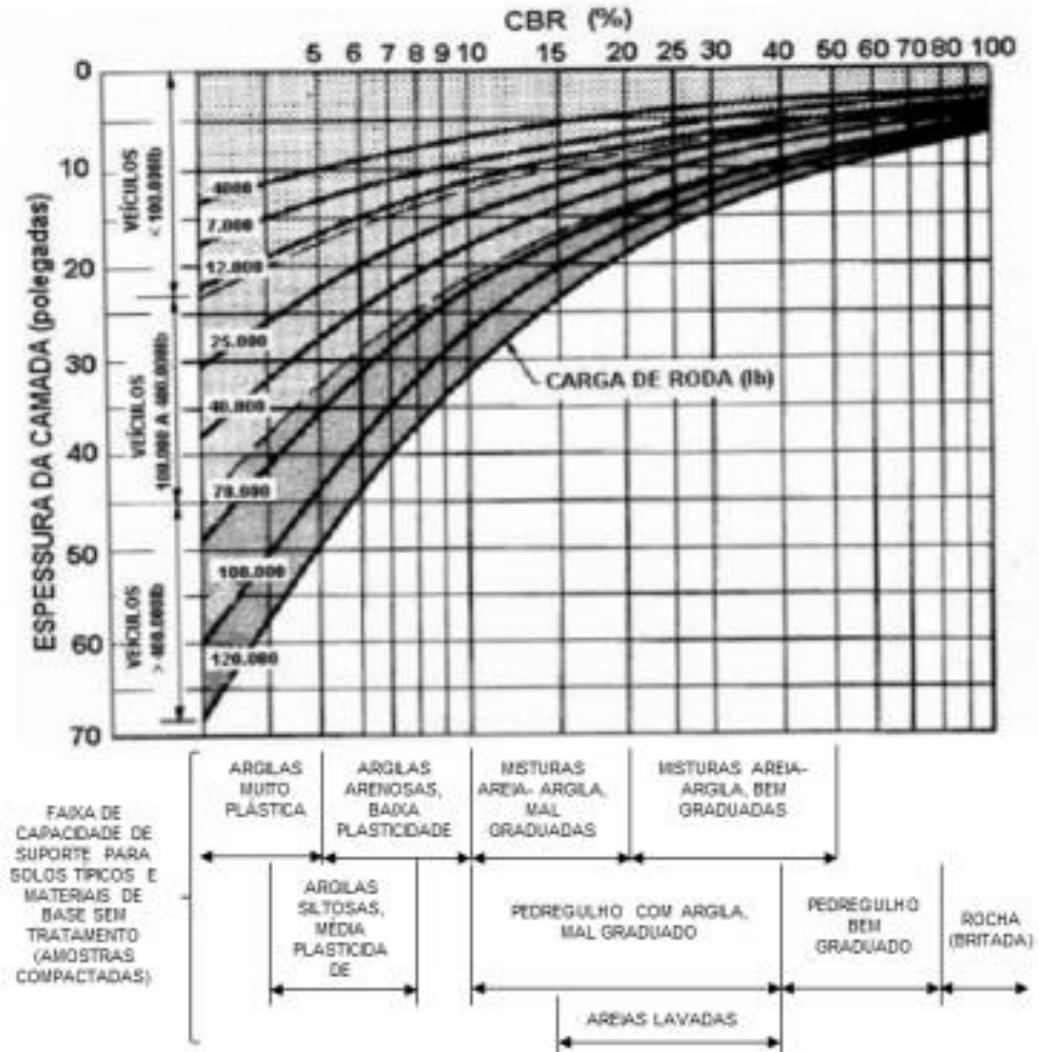
Figura 10: Ábaco de CBR

O ábaco de CBR que é comumente utilizado para realização do dimensionamento do pavimento é exposta na Figura 10 abaixo:

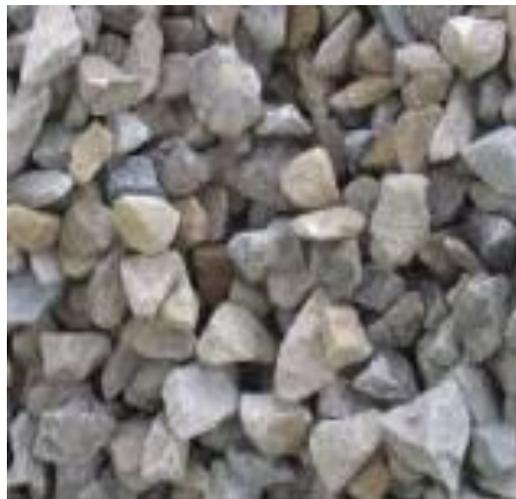
Figura 13: Brita 3

Características: material com dimensões entre 25 a 50 mm. Material destinado para o revestimento do acesso

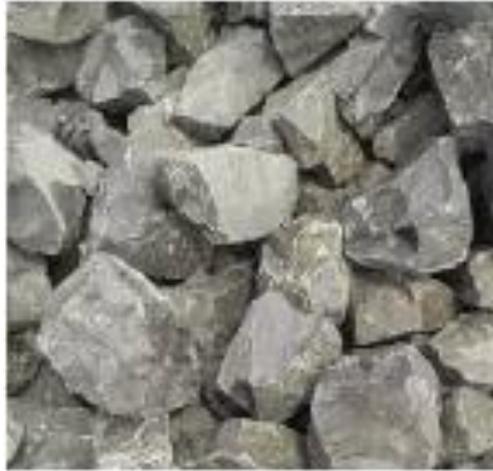
Figura 14: Pedra de mão

Característica: material com dimensões entre 76 a 120 mm

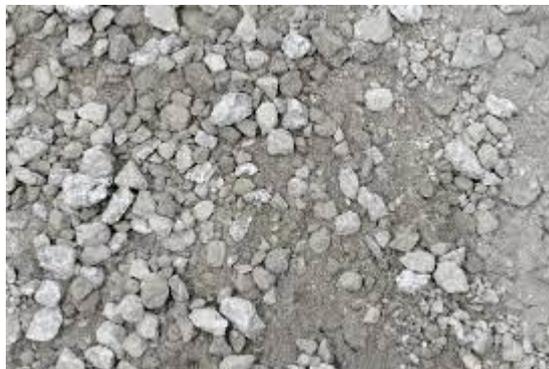
Figura 15 – Brita corrida

É o conjunto de pedra britada, pedrisco e pó-de-pedra, sem graduação definida, obtido diretamente do britador, sem separação por peneiração.

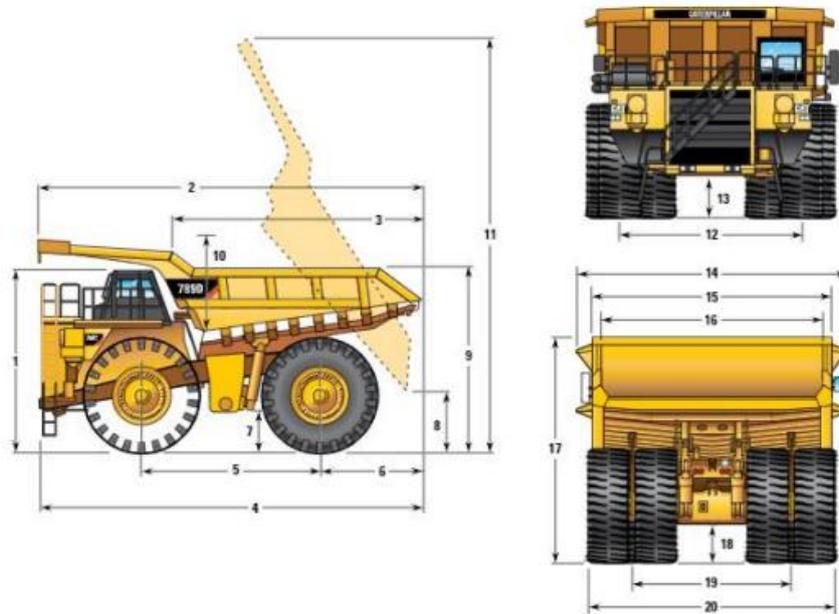
Figura 16: Caminhão CAT 789D

O dimensionamento foi realizado utilizando o Manual de Estradas de Mina da Vale, que usa o método empírico CBR. Como base para cálculo foi utilizado os maiores caminhões que trafegam na via, sendo eles: CAT 789 D (Figura 16) e o Komatsu 730 E (Figura 17), tendo-se adotado o pior cenário possível para o subleito considerando o CBR=5%.

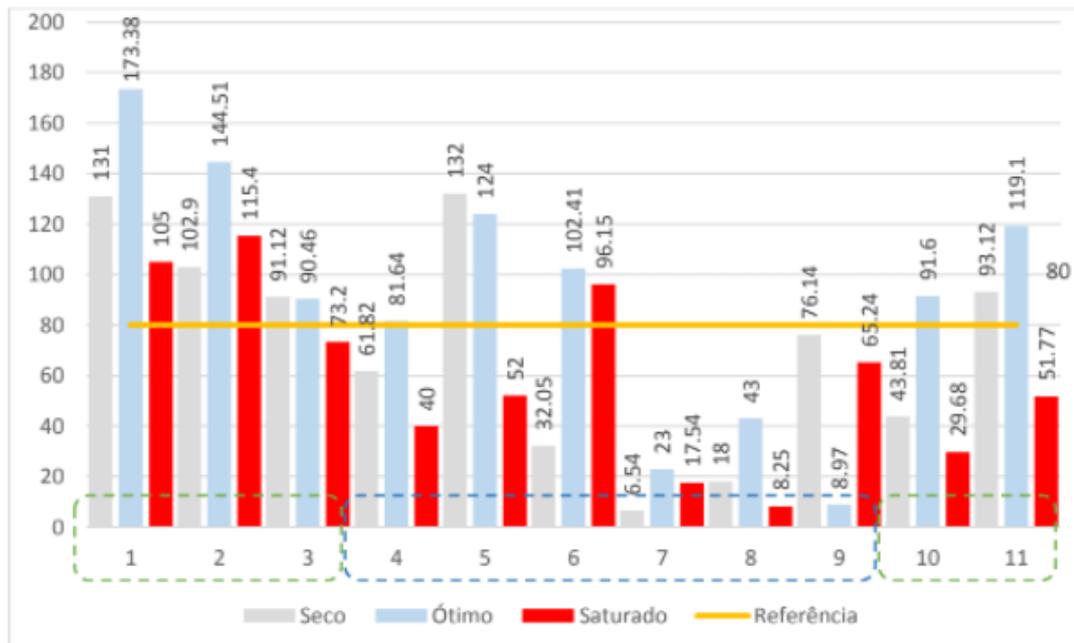
Figura 18: Resultado gráfico do CBR dos acessos do complexo

Com base na literatura o CBR (Figura 18) de projeto foi definido em 80%. Entretanto, alguns trechos da via de acesso possuem subleito com baixa capacidade de suporte, que diante da ação de cargas advindas do tráfego deformam dando surgimento as patologias como buracos, trilhas de roda e corrugações.

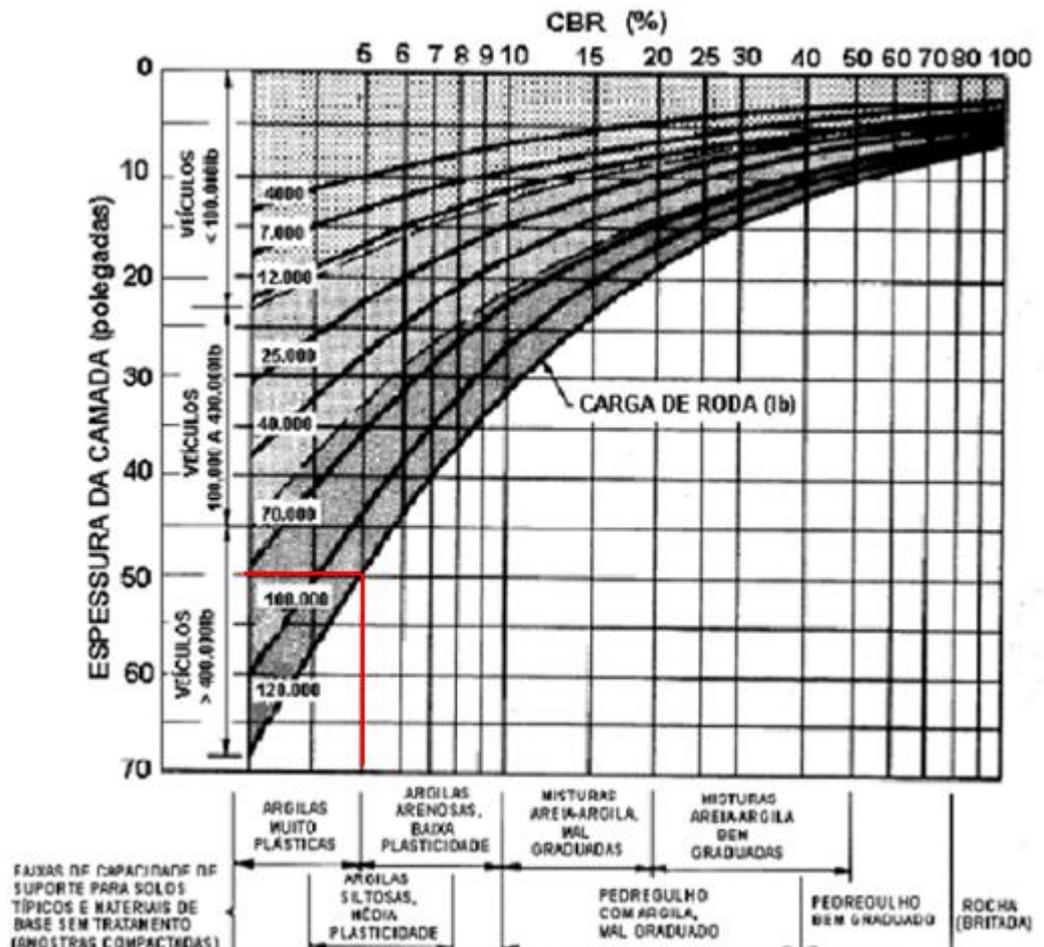
Figura 19 - Determinação da espessura total

Para a determinação da espessura total da camada, foi considerado um subleito formado por argila com $\text{CBR} = 5\%$. Dessa forma, usa-se o ábaco de forma a determinar a altura total a partir da interseção da carga de roda com o CBR adotado. Na Figura 19 é possível observar a interseção onde foi considerado o valor de 50 polegadas (127cm):

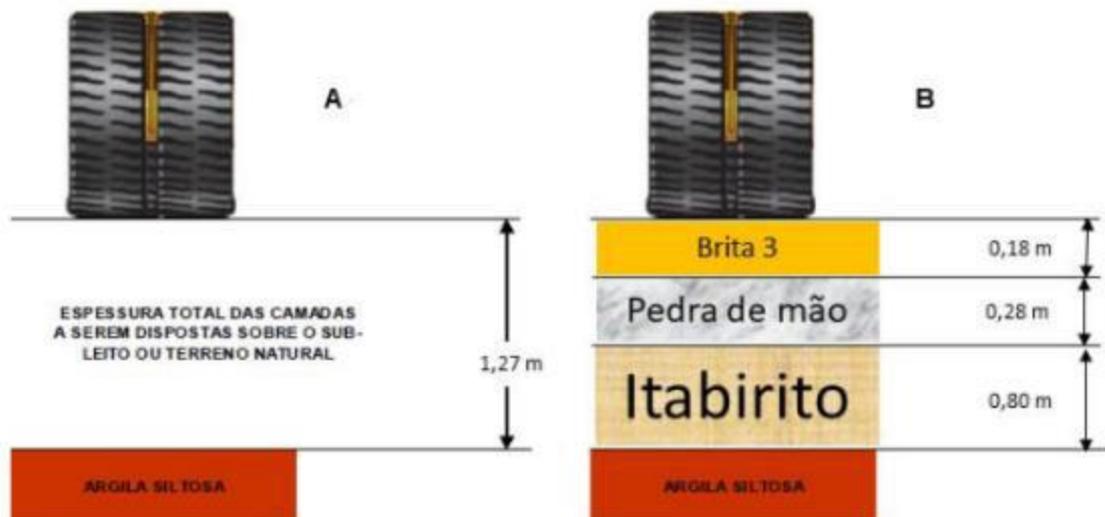
Figura 20: Espessura das camadas

Após a realização da obra, constatou-se que a resistência a rolamento estava muito alta, logo, foi aplicado uma pequena camada de material fino de gnaíse, onde encontrou-se uma superfície lisa e sem penetração (Figura 20).

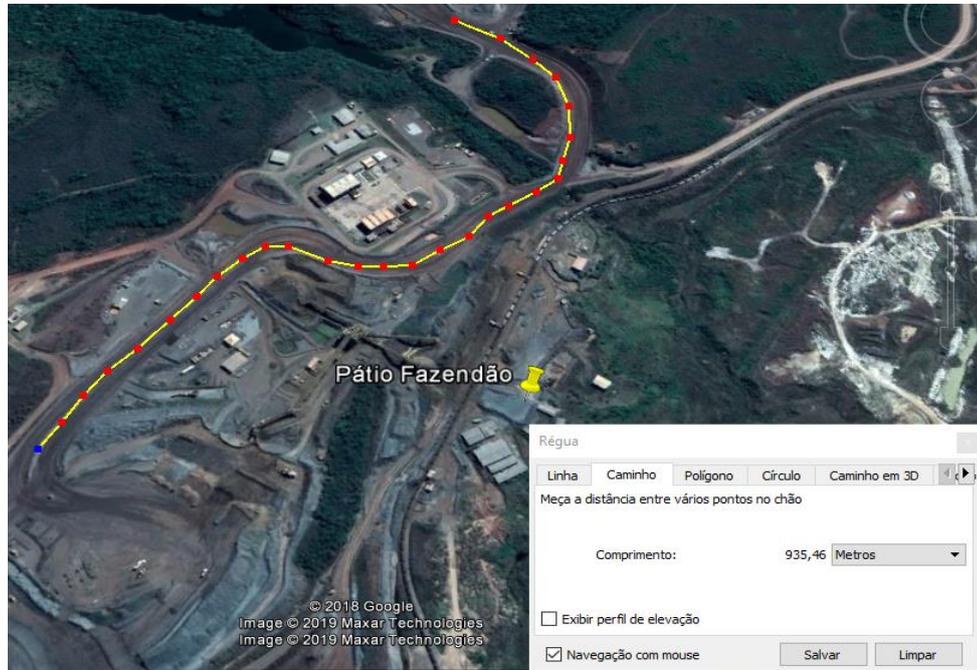
Figura 21: Trecho definido para a aplicação

Alegria, Fábrica Nova juntamente com a equipe de operação. O trecho definido para a aplicação foi o trecho: Apanhador de água do Dicão até a pilha de Rom da IB4 demarcado na Figura 21.

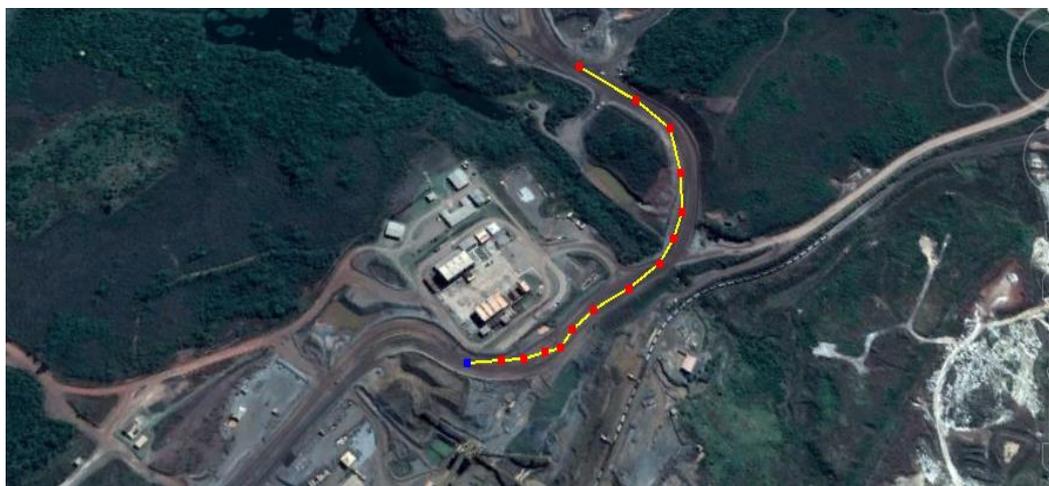
Figura 22: Trecho 1

Para a execução o trecho foi subdividido em 2 menores trechos de aproximadamente 500m, e podem ser observados na Figura 22 e Figura 23.

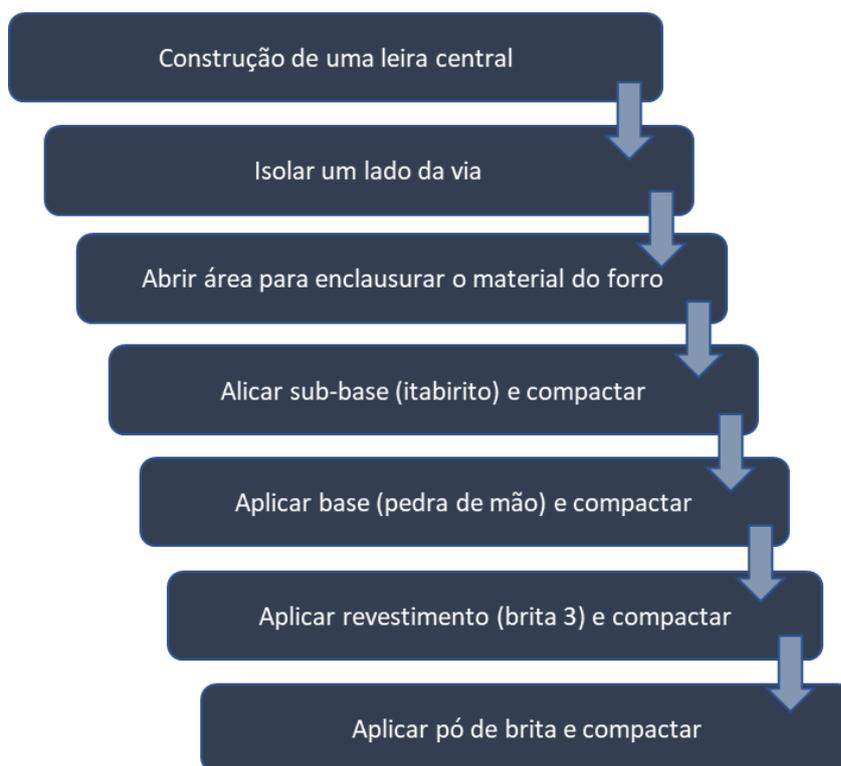
Figura 24: Passo a passo para o processo construtivo

O processo construtivo do acesso foi realizada seguindo os passos exemplificados abaixo (Figura 24):

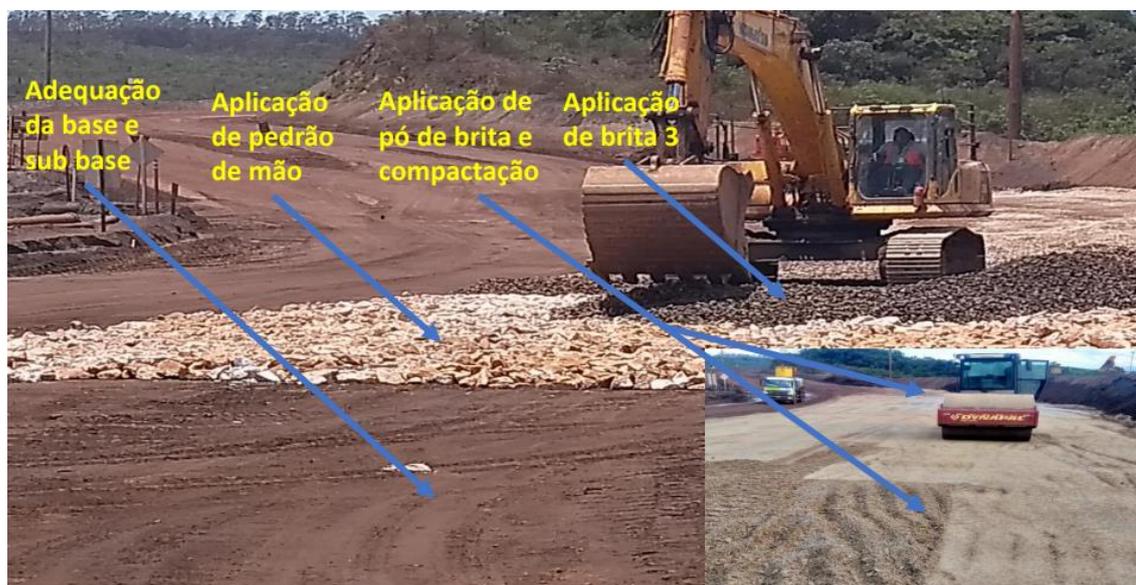
Figura 25: Execução da blindagem

Foi construída uma leira central visando a segurança dos caminhões e das pessoas que estavam realizando a obra. Com o isolamento de um lado da via foi escavado 1,27m, com o intuito de retirar o solo mole e abrir espaço para enclausurar o material de forro. Foi aplicado a sub-base (itabirito) com 80cm de altura, a base (pedra de mão) com 28cm de altura, o revestimento (brita 3) com 18cm de altura e uma fina camada de pó de brita afim de melhorar as condições de rolamento. Vale ressaltar que após a aplicação de cada camada o rolo compactador era passado até não haver significativa compactação (Figura 25).

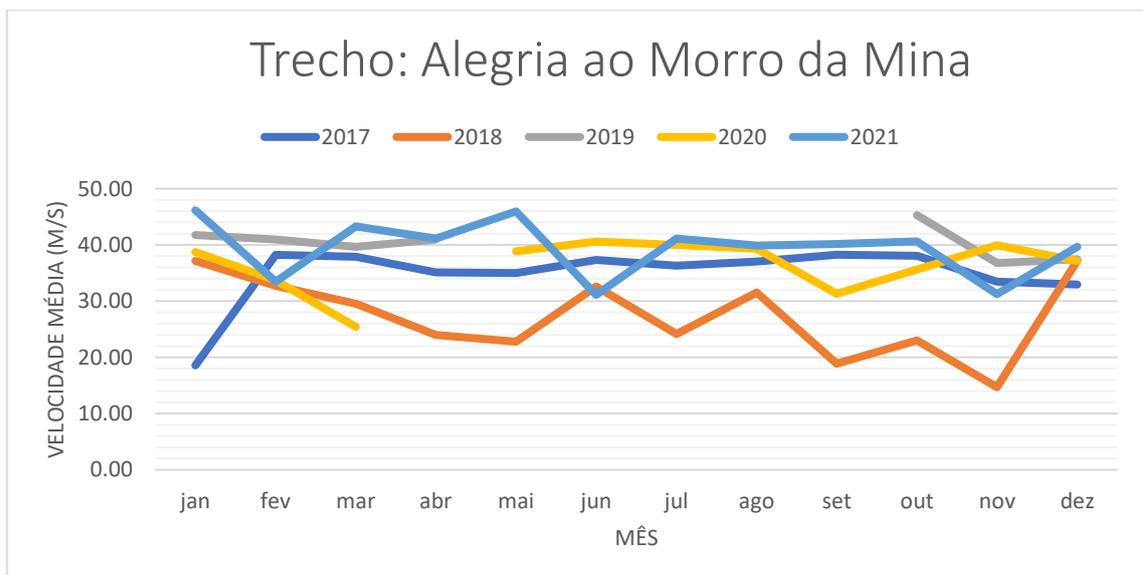
Foi estudada a velocidade média do trecho Alegria ao Morro da Mina para os anos 2017 a 2021 (Figura 26).

Figura 26: Velocidade média mensal, 2017 a 2021. Trecho Alegria ao Morro da Mina.

Contudo, não foram obtidos dados de velocidade média para os meses de maio a setembro de 2019 e abril de 2020, observando-se assim uma lacuna para este período.

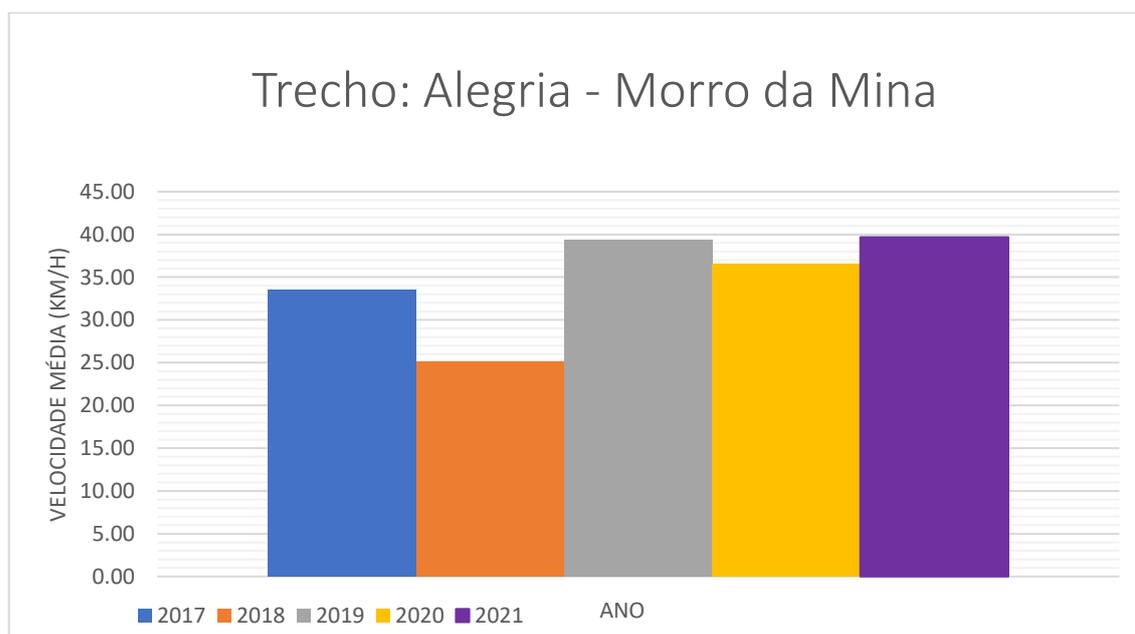
Na Figura 27, os resultados mostram que no ano de 2017 a velocidade média anual correspondia cerca de 33km/h, enquanto para o ano de 2018 a velocidade caiu para 25km/h. Para os anos seguintes observou-se um aumento da velocidade. Sendo que a blindagem de acesso realizada neste trecho teve sua execução em setembro de 2020.

Figura 27: Velocidade média anual - Trecho Alegria – Fazendão

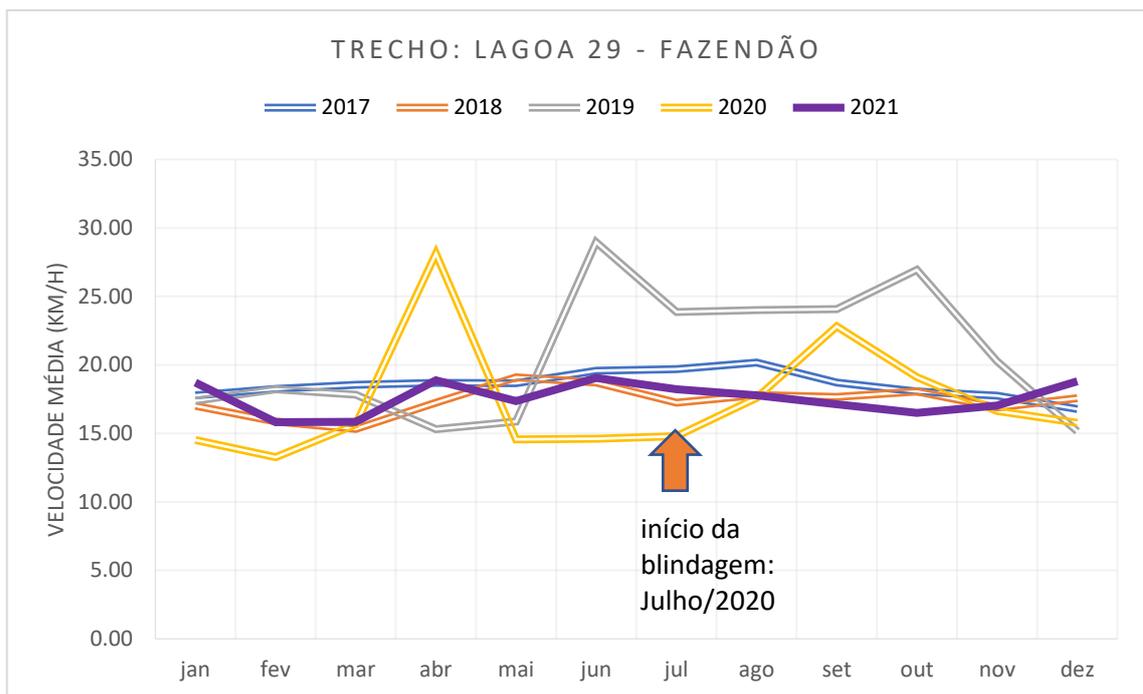
Para o mesmo período foram levantadas as velocidades do trecho Lagoa 29 a Fazendão (Figura 28).

Figura 28: Velocidade média mensal, 2017 a 2021. Trecho Lagoa 29 a Fazendão.

A blindagem realizada neste trecho ocorreu em julho de 2020. Observa-se que para os anos de 2019 e 2020 foram registradas as maiores e menores velocidades médias. Já em 2021 o efeito “serrote” já se encontram em menor escala indicando uma menor variação da velocidade.

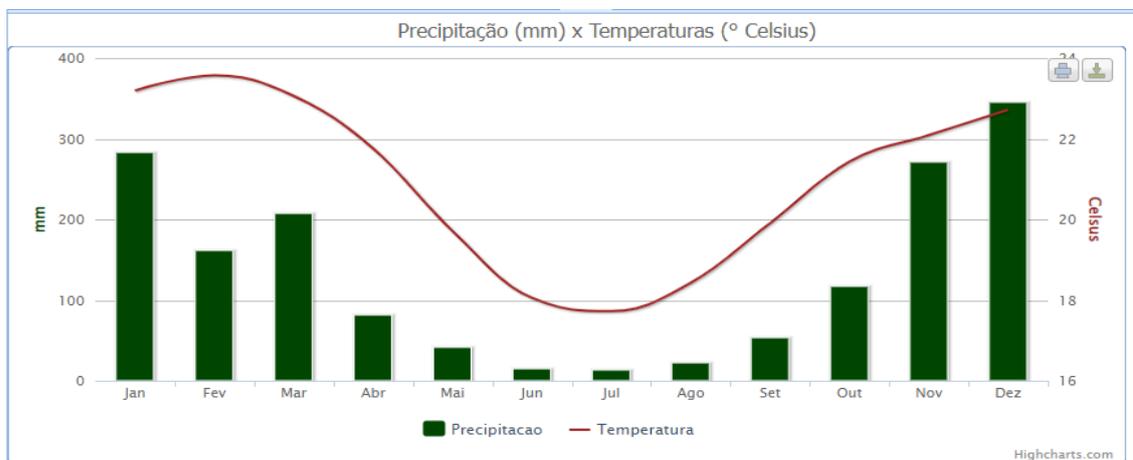
Segundo INMET (2022) apud Lima (2022), o clima em Mariana, MG, é característico por ser quente e temperado. Havendo assim muito menos pluviosidade no inverno que no verão. É possível observar no gráfico abaixo as chuvas acumuladas mensais, em 2021, entre os meses de janeiro a março, bem como, de setembro a novembro apresentam valores expressivos.

Figura 29: Gráfico de Precipitações acumuladas, em 2021, Mariana - MG.

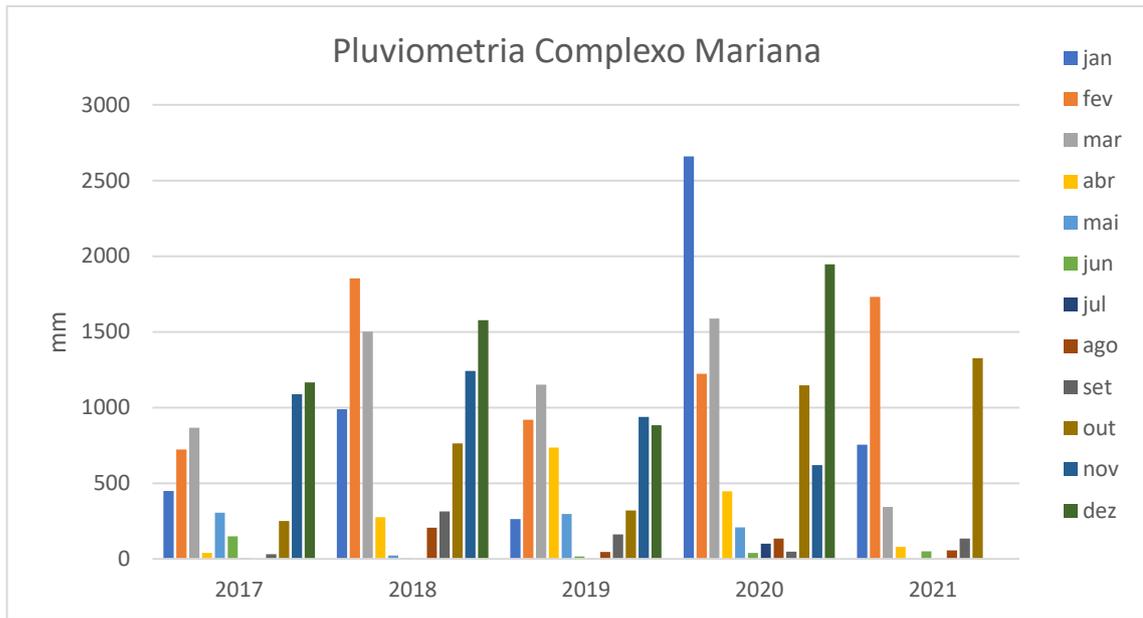
Figura 30: Pluviometria – Complexo Mariana

O Boletim Pluviométrico da Vale, Figura 4, em 2022, registrou para Mina Alegria, um acumulado anual de 1009 mm, entre os meses janeiro a março, aproximadamente 54% da média histórica para os mesmos períodos. Nas Figura 30 e Figura 31 abaixo é possível constatar que os meses de chuvas intensas ocorrem razoavelmente no primeiro trimestre e no último bimestre do ano.

Quando relacionados os valores das médias máximas e mínimas anuais com os índices de pluviometria na região, é possível observar que para o Trecho Lagoa 29 a Fazendão, os meses de maior velocidade eram observados em períodos de seca entre 2017 a 2019, enquanto que em 2020 a 2021 já pode ser observado maiores valores durante o período de chuva. Podendo

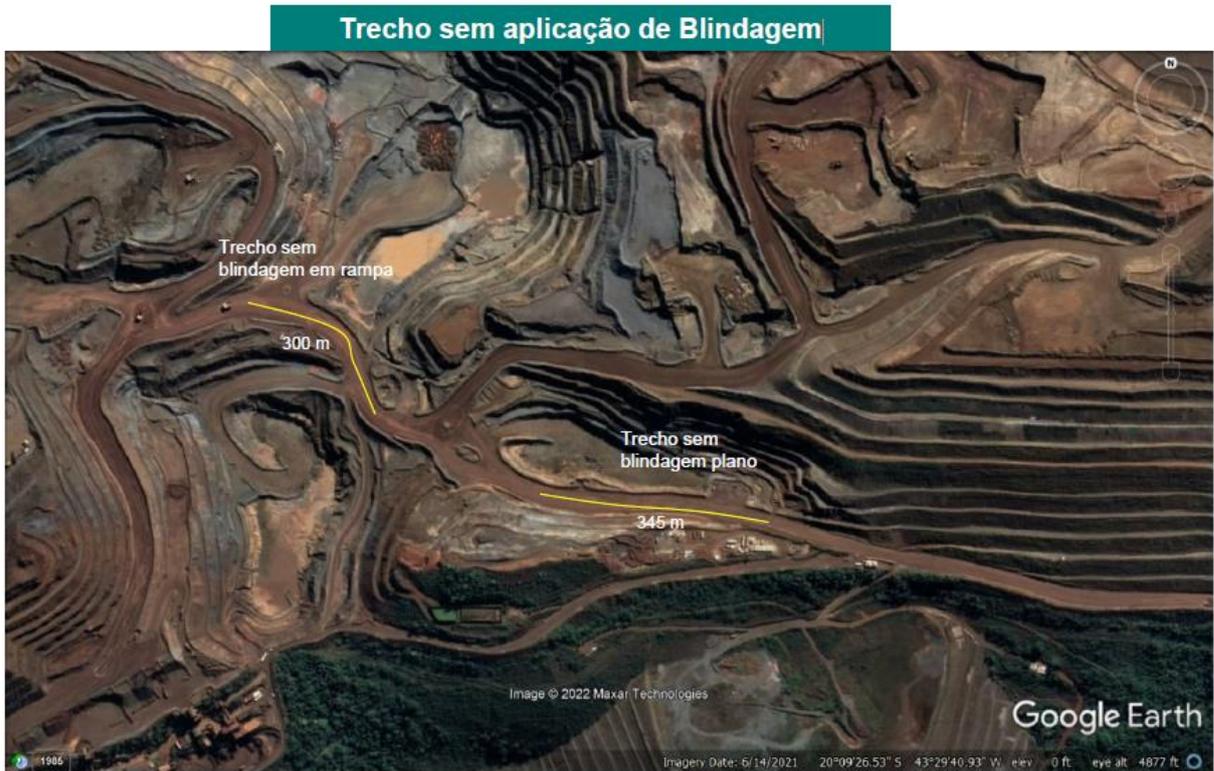
Figura 32: Trecho sem blindagem

Para o levantamento destes dados foi utilizado sistema de monitoramento de alta precisão chamado MEMs da empresa Michelin que gera dados online de temperatura, pressão, velocidade, localização, entre outros, já instalados nos equipamentos de mina para monitoramento de pneus e configurados para esse levantamento. Da Figura 32 a Figura 35 é possível ver a aplicação do monitoramento em conjunto com seus resultados.

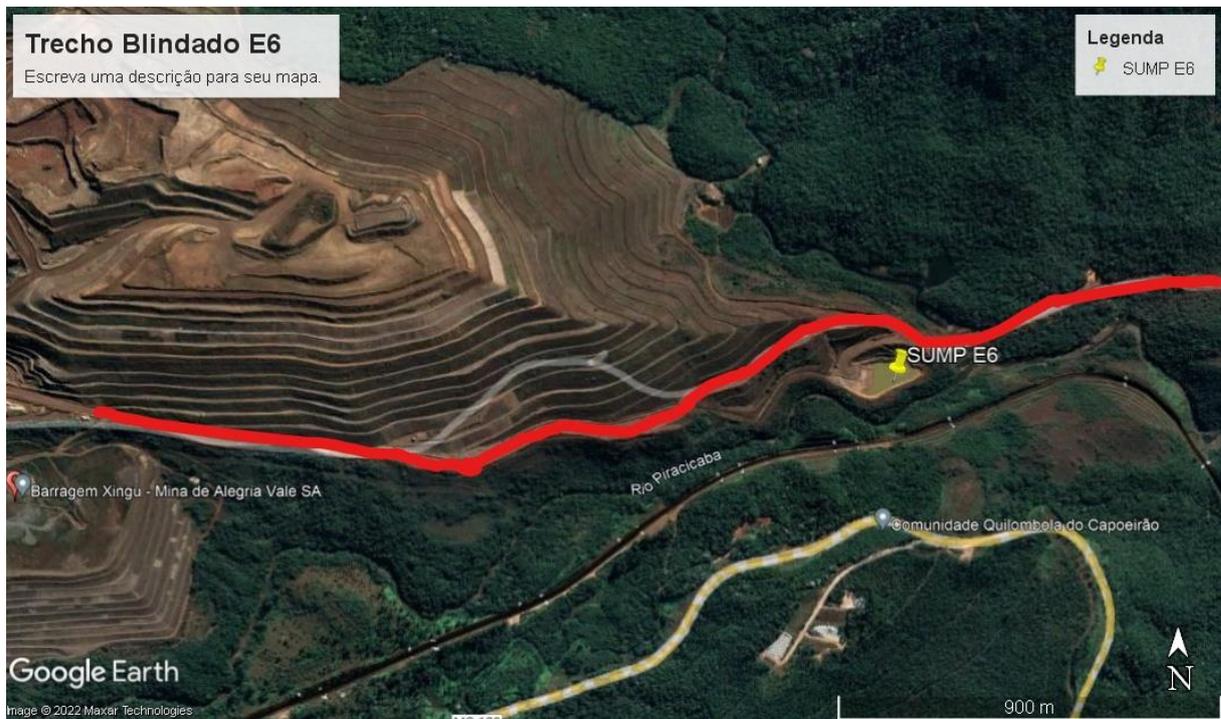
Figura 36: Exemplo Sump E6

Todo aporte de material carreado pelas chuvas desta região vai para o Sump E6, com a blindagem feita em 2020 deste trecho em vermelho, reduziu fortemente o aporte de material para o *sump*, diminuindo assim a frequência da limpeza.
