**ESTUDO TRIBOLÓGICO DE REVESTIMENTOS DE BRITADORES
QUATERNÁRIOS APLICADOS EM USINA DE BENEFICIAMENTO DE MINÉRIO
DE FERRO**

Trabalho de conclusão de curso apresentado ao Instituto Tecnológico Vale, como parte dos requisitos para obtenção do título de especialista em Atrito, Desgaste e Lubrificação.

Fase da Cadeia: Usina.

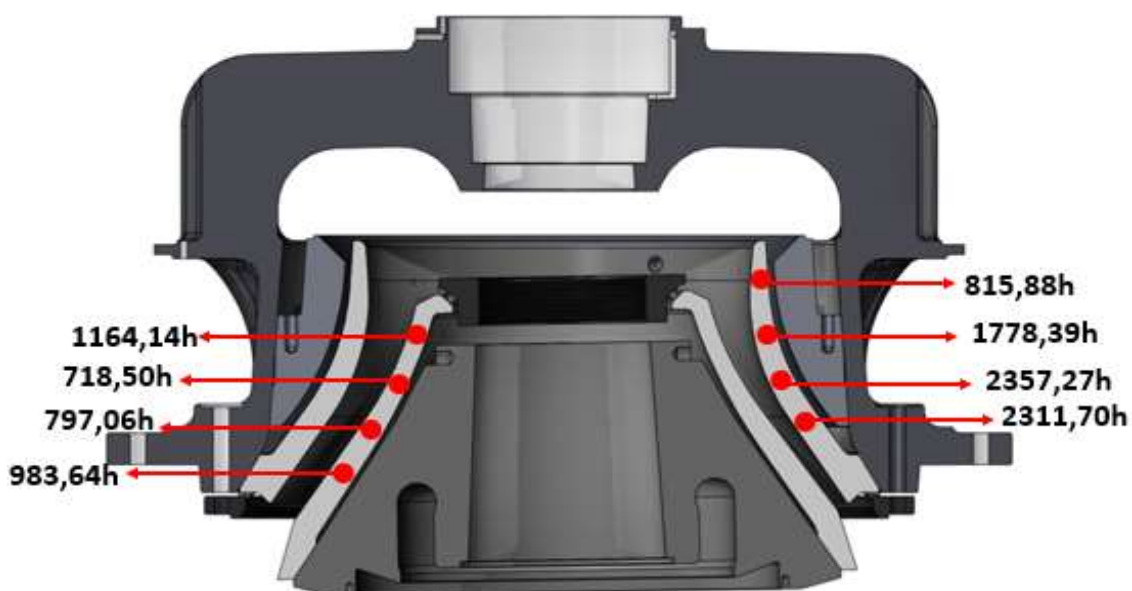
Figura 9 - Vida B20 das regiões de medição dos revestimentos.

Na Figura 9 pode-se analisar a vida útil B20, isto é, com possibilidade de 20% de falha, das diferentes regiões do manto e do côncavo. Esses dados podem ser analisados juntos aos da taxa de desgaste dessas regiões, apresentados na Figura 10. Verifica-se para o côncavo vida útil menor e taxa de desgaste maior nas regiões superiores, enquanto para o manto a vida útil é menor e as taxas de desgaste são maiores em regiões mais centralizadas.

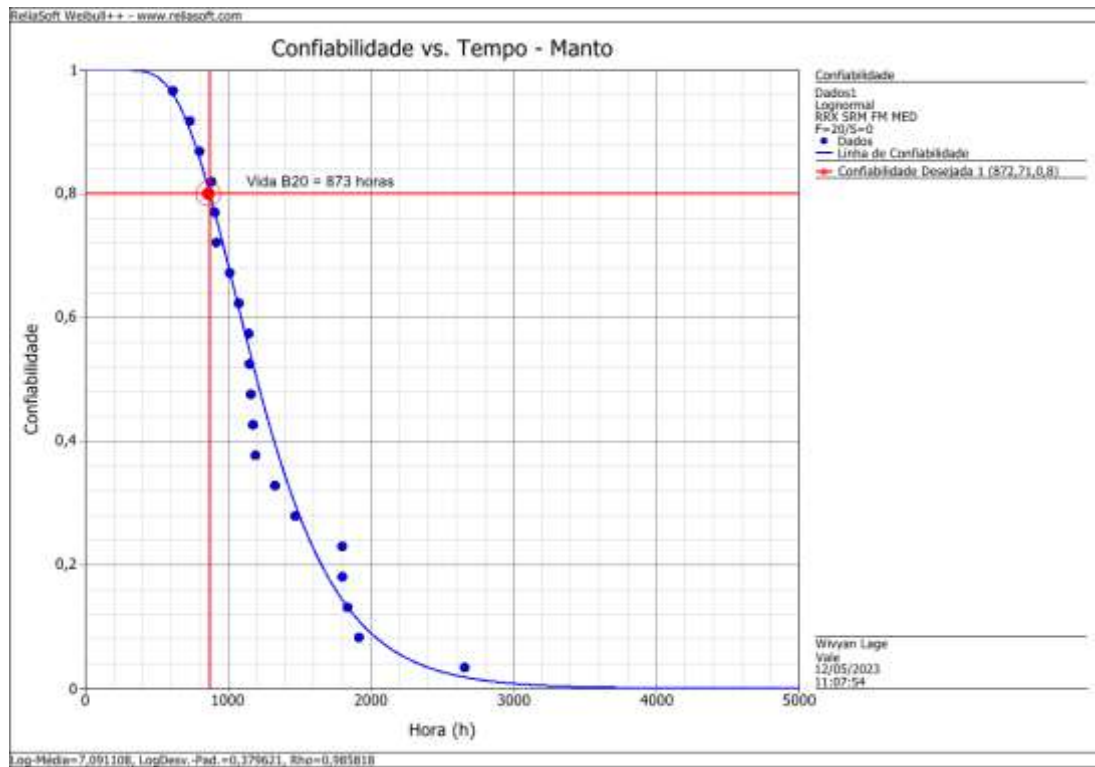
Figura 11 – Confiabilidade vs. Tempo – Manto.

A partir dos dados referentes à taxa de degradação de cada região, foi possível obter os dados de extrapolação de vida útil residual falha/suspensão e usá-los para a obtenção de duas curvas: Confiabilidade no tempo – Manto (Figura 11) e Confiabilidade no tempo – Concavo (Figura 12), pelas quais foi possível determinar a vida B20 das peças como um todo. Calculou-se uma vida B20 do manto em 873 horas, enquanto a do côncavo ficou estimada em 1440,89 horas. Observando-se um britador em funcionamento, pode-se sugerir que as diferentes taxas de degradação das regiões podem estar relacionadas aos diferentes esforços físicos sofridos por cada região das peças e pelas diferentes interações que minério de ferro possui com o manto e com o côncavo, fato que pode estar refletindo na vida útil de ambos.

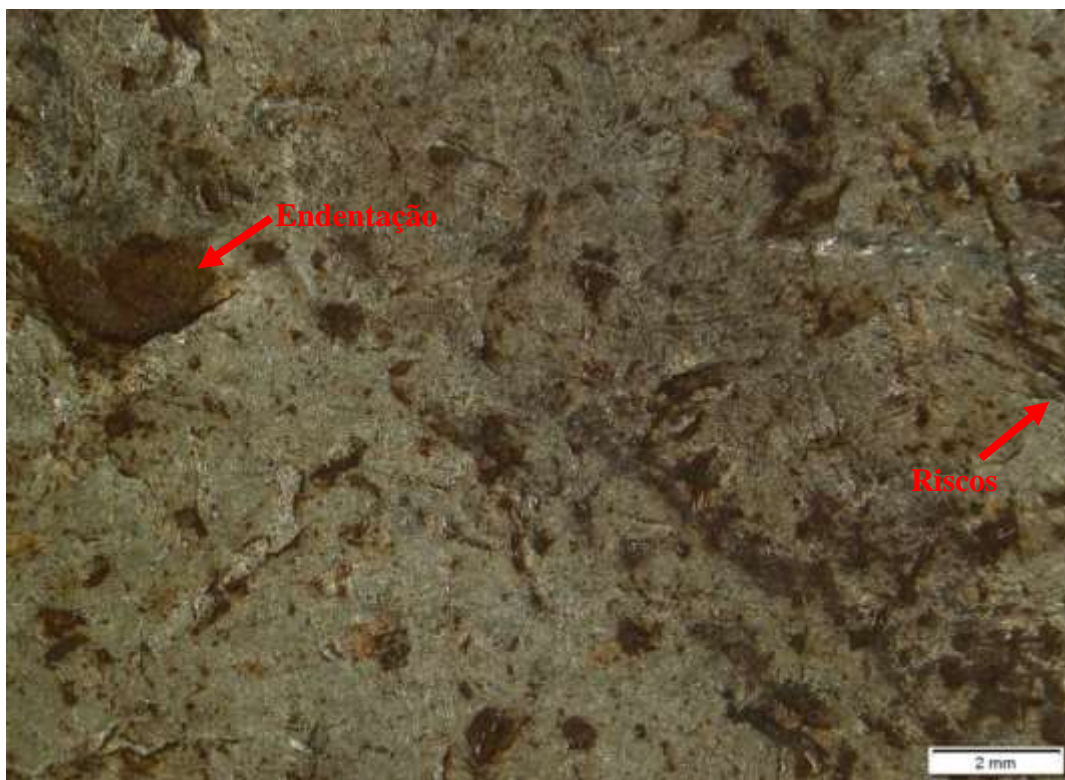
Figura 13 – Imagem de microscopia óptica da amostra do manto.

As Figuras 13 e 14 apresentam imagens obtidas por lupa estereoscópica das superfícies de desgaste das amostras de manto e côncavo respectivamente. Observa-se em ambas as amostras, marcas características de desgaste abrasivo por riscamento e por rolamento, observa-se também endentações que são características de compressão e impacto do minério britado. Pode-se analisar visualmente que a imagem do côncavo possui mais pontos de endentações e riscos do que as do manto. Analisando-se esses resultados em conjunto com a Figura 7, observa-se que o revestimento do manto gira de forma a projetar o minério contra o côncavo enquanto ocorre também um movimento induzido ao esmagamento do material, isso pode explicar o fato de o côncavo visualmente ter um aspecto de ter sofrido desgaste abrasivo e por impacto mais severos que o manto. Em resumo pode-se avaliar que os mecanismos de desgaste observados nesta análise podem ser descritos como compressão/impacto e abrasão.

O desgaste abrasivo que ocorre nos revestimentos pode ser classificado como de abrasão a três corpos que é formado entre o manto e o côncavo do britador e o minério que é britado. Como existem esforços que induzem grandes tensões de compressão nas superfícies e considerando que, ao mesmo tempo, o manto que se movimenta, girando de forma excêntrica, gera altas tensões de cisalhamento. Quando o minério é comprimido contra o côncavo (que é fixo), resultando em cargas de impacto e compressão do minério britado que se fragmenta, fazendo com que a superfície seja comprimida e deformada plasticamente. À medida que o manto gira, uma tensão de cisalhamento é gerada entre o minério e a superfície. O minério então pode deslizar e ser comprimido, resultando em mecanismos de abrasão de corte e sulcamento. Simultaneamente, a tensão de compressão imposta causa deformação plástica repetida, e inúmeras cavidades são formadas nas superfícies como pode-se ver na Figura 13 e na Figura 14, nomeando esse mecanismo como endentação. Como é um processo repetitivo, no fundo dos defeitos de endentação, ocorre nova deformação e a plasticidade é exaurida para formar uma fratura localizada, promovendo remoção de material das superfícies.

No processo de britagem em equipamentos cônicos, existe uma elevada força de britagem e uma alta velocidade de rotação, que sob ação de compressão e cisalhamento a superfície é submetida a cargas periódicas de fadiga de contato. As trincas de fadiga podem ocorrer na camada superficial, resultando mecanismos de remoção por fadiga.

Essas observações, reforçam a necessidade de os revestimentos de britadores cônicos possuírem elevada tenacidade e resistência mecânica suficiente para resistir às altas cargas impostas de impacto, compressão e abrasão.

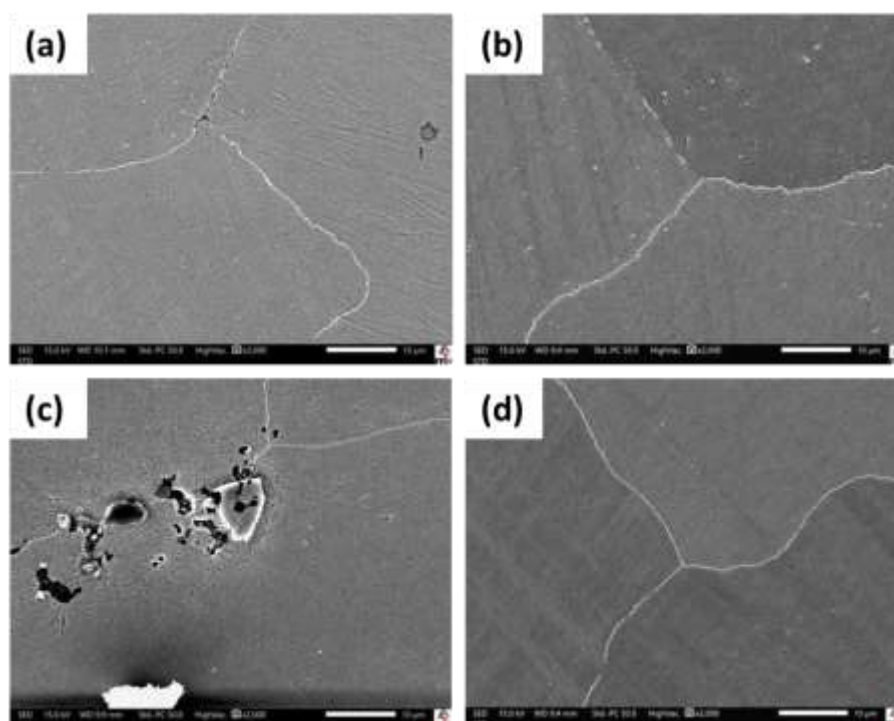
Figura 15 – Microestrutura das amostras observadas por MEV. A) Manto Superior. B) Manto Inferior. C) Concavo Superior. D) Concavo Inferior.

A Figura 15 apresenta as microestruturas das amostras observadas por MEV. A Figura 15a e a Figura 15c mostram as microestruturas do manto e do côncavo próximo à superfície desgastada, respectivamente. Em ambas as amostras é possível observar uma microestrutura predominantemente austenítica com a presença de um filme contínuo de carbonetos no contorno de grão. Observe que a microestrutura indica a presença de deformação, possibilitando observar o mecanismo de maclação. Adicionalmente, na amostra do manto (Figura 15c), observa-se uma inclusão de MnS e microrechupes. A presença de sulfetos nas amostras do manto está associada a mais enxofre na composição química. A Figura 15b e a Figura 15d mostram a microestrutura do manto e do côncavo em regiões mais distantes da superfície desgastada, respectivamente. Assim como nas regiões próximas à superfície desgastada, observa-se uma microestrutura predominantemente austenítica com a presença de um filme contínuo de carbonetos no contorno de grão.

As micrografias mostradas na Figura 15 estão em uma ampliação de 2000x, permitindo a visualização dos filmes de carboneto. Esses filmes de carboneto não foram observados em ampliações menores, como 100x, aproximação que amplamente utilizada no controle de qualidade pelas indústrias que produzem esse tipo de material. Venturelli et al. relataram que o resfriamento lento em moldes de areia ou reaquecimento entre 400 °C e 800 °C permite a formação de carbonetos intergranulares contínuos que atuam como concentradores de tensões, enfraquecendo o material. Apesar deste defeito não ter grande importância quando detectado no aumento de 2000x, é um ponto que merece atenção e que pode ser melhorado no processo fabricação deste material, em especial na etapa de tratamento térmico (solubilização e resfriamento). No entanto, em uma análise de falha de revestimentos de britadores de rolos, Varela et al. (2021) mostraram a ocorrência de trincas no material devido à presença de carbonetos ao longo dos contornos de grão e que as trincas nuclearam e se propagaram ao longo dos contornos de grão com a presença de carbonetos. Zavadil e Kuyucak (2004) estudaram o efeito do teor de carboneto nos contornos de grão em aços Hadfield. Os autores mostraram que quanto menor a quantidade de carboneto ao longo dos limites de grão resulta em maior resistência ao impacto dos aços Hadfield. No entanto, a espessura dos precipitados é importante, onde precipitados mais finos que 0,5 µm não contribuem para a fragilização do material, enquanto precipitados mais espessos que 0,5 µm podem contribuir para a fragilização do

Como não foi observado trinca no contorno de grão ou qualquer outro efeito prejudicial devido à presença de filmes de carbonetos ao longo dos contornos de grão, a aplicação deste material para britadores de revestimento no sistema estudado não parece exigir alta resistência ao impacto ou alta tenacidade, como no caso de britadores primários, em que a presença de filmes, mesmo aqueles com espessura inferior a $0,5\ \mu\text{m}$, poderiam contribuir para a nucleação e propagação de trincas nessas regiões.

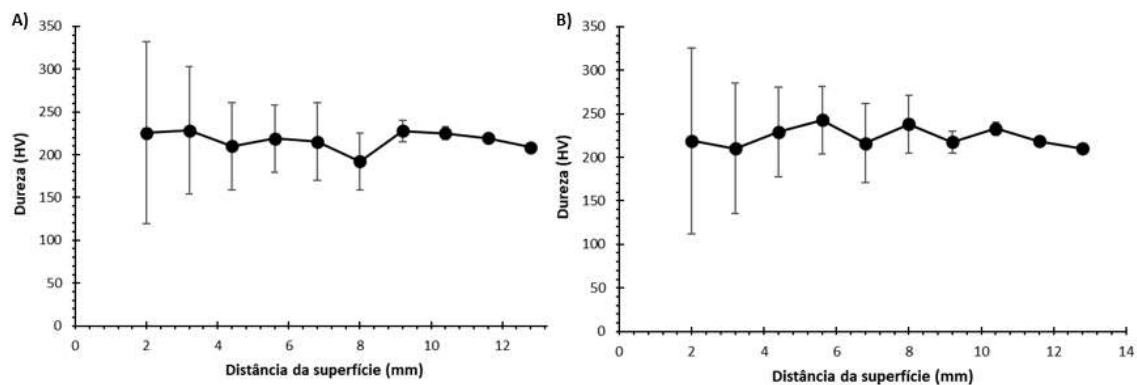
Figura 16 – Apresentação dos resultados referentes à macro dureza Vickers. A) Manto, B) Côncavo.

Na Figura 16 estão apresentados os resultados referentes à macro dureza Vickers das amostras de manto e côncavo. Na especificação usada para a aquisição desses materiais consta uma dureza inicial compreendida entre 160 e 210 HB, o que equivale a uma faixa de 168 a 220 HV. Por meio da análise de macro dureza não é possível observar o encruamento do material, por isso foi realizada a análise de micro dureza.

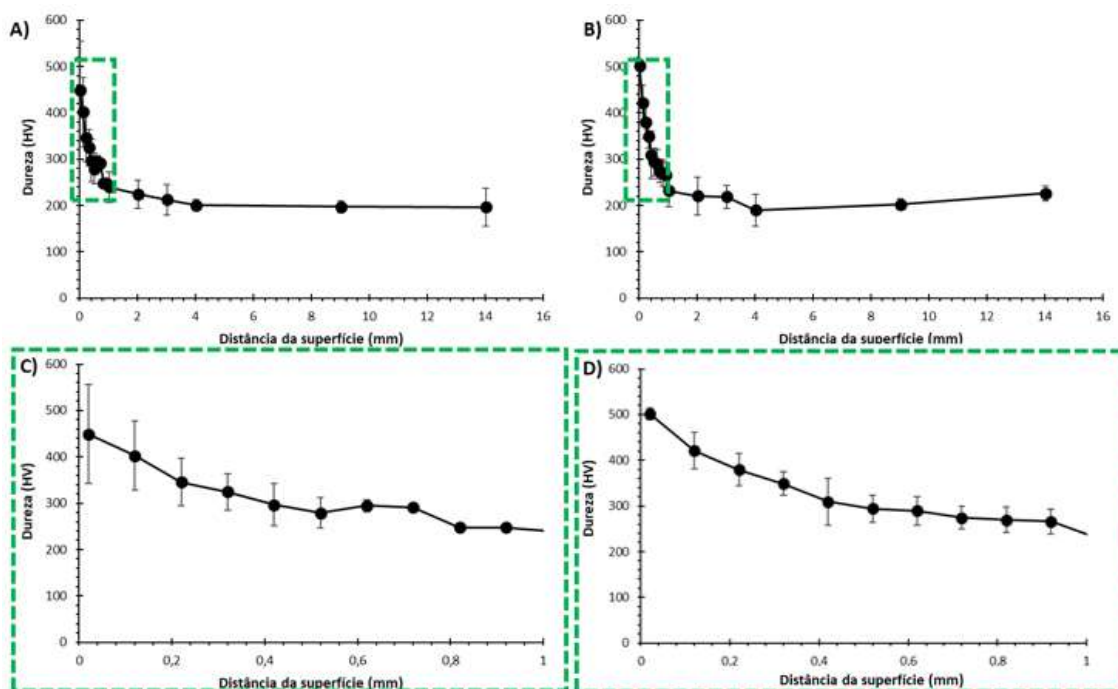
Figura 17 – Apresentação dos resultados de microdureza Vickers. A) Manto – posição MI2. B) Côncavo – posição CI2. C) Zoom da região destacada em A. D) Zoom da região destacada em B.

Na Figura 17 pode-se analisar os resultados referentes à microdureza Vickers das amostras de manto e côncavo. Observa-se que a dureza varia consideravelmente da borda ao núcleo, o que sugere o endurecimento da superfície, ou seja, há indícios de que ocorreu o encruamento do material. Pode-se salientar também que a dureza superficial do côncavo é maior que a do manto, o que pode estar relacionado aos esforços submetidos durante o trabalho. Esses resultados de endurecimento reforçam as observações feitas sobre as superfícies de desgaste, sobre as elevadas tensões impostas às superfícies dos revestimentos (manto e côncavo), que geram deformação plástica localizada.

De acordo com as análises realizadas de mecanismos de desgaste e de endurecimento dos materiais analisados, reforça o fato do revestimento do britador de cone requerer elevada dureza superficial para resistir aos mecanismos de abrasão e capacidade de deformar e tenacidade para ter bom desempenho quanto a cargas de impacto e capacidade de fadiga de baixo ciclo, não gerando quebras do componente. Tendo em vista essa observação, foram então avaliadas ligas alternativas, de modo a aumentar a resistência à abrasão e/ou à resistência ao impacto, promovendo aumento de vida útil destes componentes.

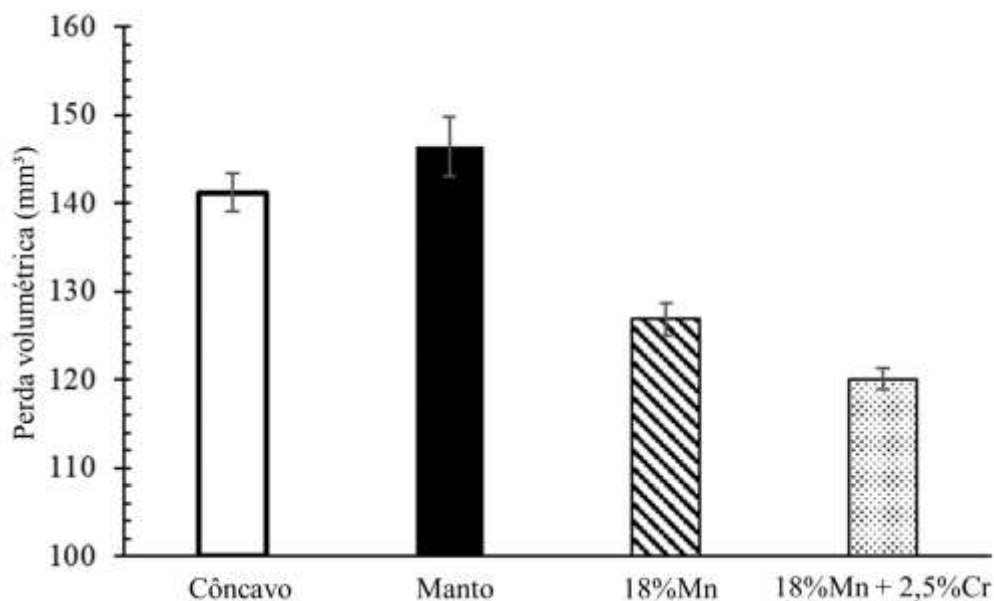
Figura 18 - Resultados do ensaio de resistência à abrasão das amostras de côncavo e manto.

A Figura 18 apresenta os resultados de resistência à abrasão obtidos pelo ensaio de roda de borracha. Comparando a perda volumétrica entre o manto e o côncavo, não se observa diferença estatística significativa entre ambos. Embora a perda volumétrica média do manto seja ligeiramente superior, os resultados são estatisticamente os mesmos quando se aplica o teste de hipóteses. Comparando os resultados do aço Hadfield aplicado na fabricação do manto e do côncavo com 12% Mn e 1,5% Cr com um aço Hadfield de 18% Mn, observou-se uma redução na perda volumétrica de 13%. A redução na taxa de desgaste de 18% é observada na comparação do aço Hadfield utilizado na fabricação do

manto e do côncavo com 12% Mn e 1,5% Cr com o aço Hadfield de 18% Mn e 2,5% Cr. A presença de cromo nos aços Hadfield aumenta a dureza inicial e a temperabilidade dos aços Hadfield. Este resultado mostra que é possível aumentar a resistência à abrasão dos aços Hadfield ajustando a composição química, principalmente aumentando a quantidade de Mn e Cr.

Como as avaliações do manto desgastado e côncavo mostraram que o mecanismo de abrasão é predominante e que a resistência à abrasão da liga aplicada está relacionada com a vida útil do componente, a aplicação de um aço manganês austenítico com 18% Mn e 2,5% Cr é interessante por ter maior resistência à abrasão, aumentando assim a vida útil dos componentes, reduzindo custos de manutenção e aumentando a disponibilidade dos equipamentos.

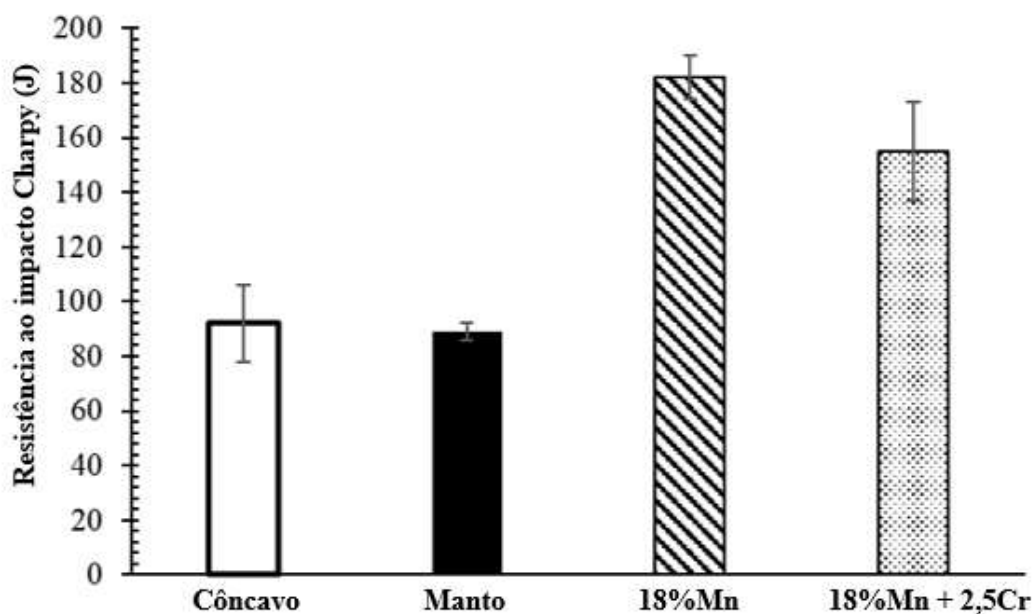
Figura 19 – Apresentação dos resultados de resistência ao Impacto Charpy das amostras de manto e côncavo.

A Figura 19 apresenta os resultados referentes ao ensaio de resistência ao impacto Charpy realizado nas amostras de manto e côncavo. Verifica-se que a resistência ao impacto da amostra de côncavo é 3,4% maior que a do manto, apesar de não ser uma diferença tão relevante estatisticamente, esse fato pode estar atrelado a maior microdureza Vickers da amostra de côncavo. As amostras com quantidades superiores de Mn apresentaram maiores valores de resistência ao impacto. Esses resultados podem estar

associados ao efeito do Mn, também ao fato das amostras com maiores teores de manganês terem sido fabricadas em dimensões menores, o que facilita o tratamento térmico e garante uma microestrutura mais homogênea e predominantemente austenítica, sem carbonetos ou outras fases indesejadas. Porém, a literatura, Tressia (2021), mostra que aços Hadfield com teores de Mn compreendidos entre 15% e 18%, apresentam maior resistência ao impacto do que os aços Hadfield com 12% Mn. Portanto, os resultados apresentados na Figura 19 devem ser uma combinação da influência do teor de Mn e da geometria da amostra.
