**ANÁLISE DE FALHAS DE QUEBRAS DE PARAFUSOS DE FIXAÇÃO DO
ALIMENTADOR DE SAPATAS DE SERRA LESTE**

Parauapebas, PA

Trabalho de conclusão de curso apresentado ao Instituto Tecnológico Vale, como parte dos requisitos para obtenção do título de especialista em desgaste, atrito e lubrificação.

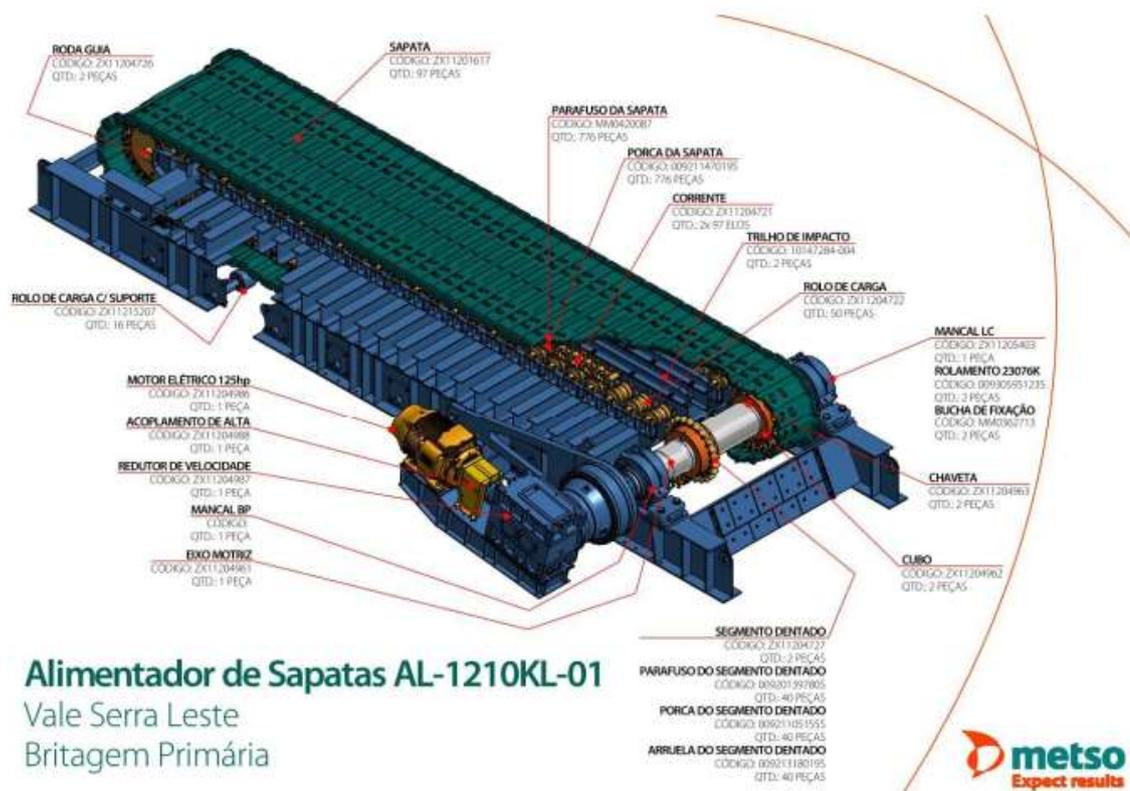
Figura 1: Alimentador de Sapatas AL 1210 KL 01

O trabalho de diagnóstico foi iniciado em agosto de 2022, após a intervenção para substituição do Alimentador de Sapatas, que estava em fim de vida útil, por um conjunto novo, apresentado na **Erro! Fonte de referência não encontrada.**

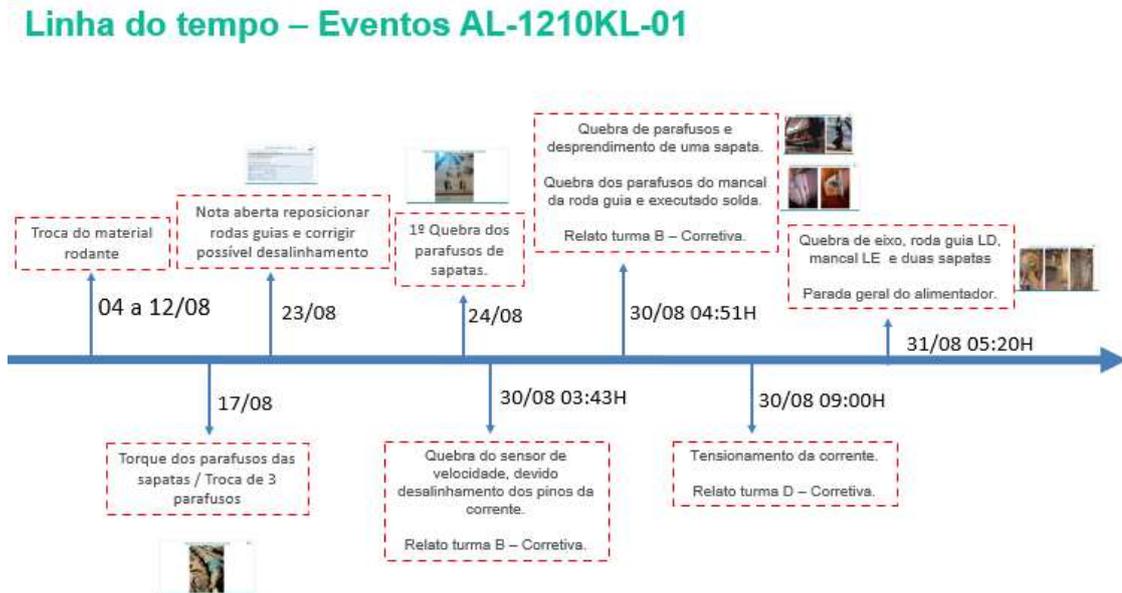
Figura 2: Cronologia dos fatos (1ª parte)

Após a substituição do conjunto ele apresentou uma série de falhas, que estão apresentadas na cronologia dos fatos expostos na **Erro! Fonte de referência não encontrada.** e na **Erro! Fonte de referência não encontrada.**. Dentre as falhas que ocorreram, destaca-se as quebras de parafusos devido a sua elevada incidência.

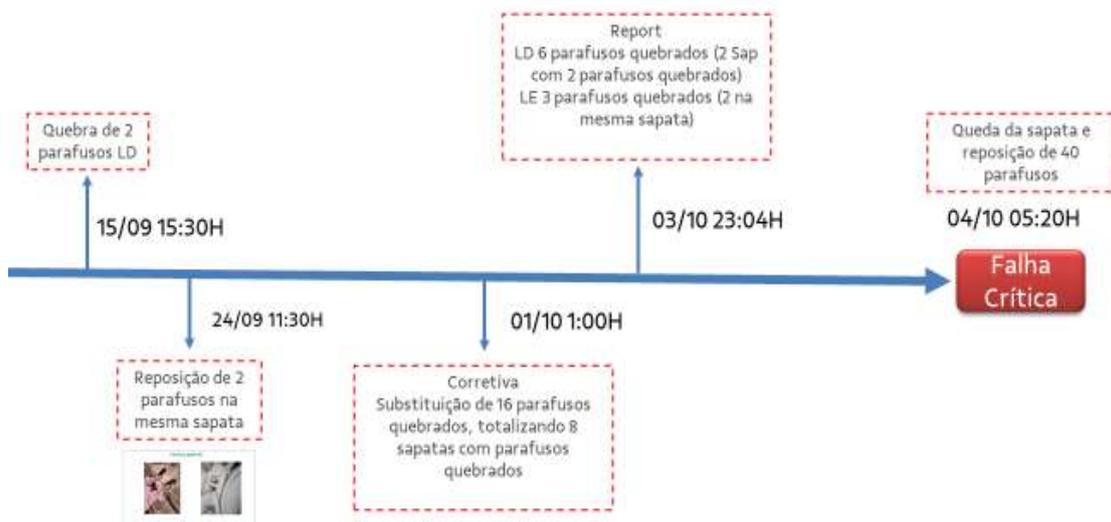
Figura 3: Cronologia dos fatos (2ª parte)

A primeira quebra dos parafusos de fixação das sapatas foi no dia 24/08/22, nesta ocorrência teve também o desprendimento de uma sapata e danos no mancal da roda guia, onde foi executado manutenção com solda no dia 30/08/22. No dia 31/08, houve a quebra da roda guia e o equipamento seguiu em manutenção até dia 02/09. A produção da Usina 1 no período de 30/08/22 a 03/09/22 foi fortemente impactada pela quebra dos parafusos da sapata do AL1210KL-01. Nesse período, totalizaram 81,1 horas de parada por manutenção corretiva no equipamento, gerando uma perda de 69,7 kt na produção da Usina 1 no período, tomando como base a capacidade nominal do AL1210KL-01 (1.000t/h) contribuindo para uma produção abaixo do plano de produção nos meses de agosto e setembro de 2022. Na Figura 5 observa-se a ausência de sapatas nas esteiras do Alimentador, o que motivou a parada do equipamento para intervenção da equipe de manutenção.

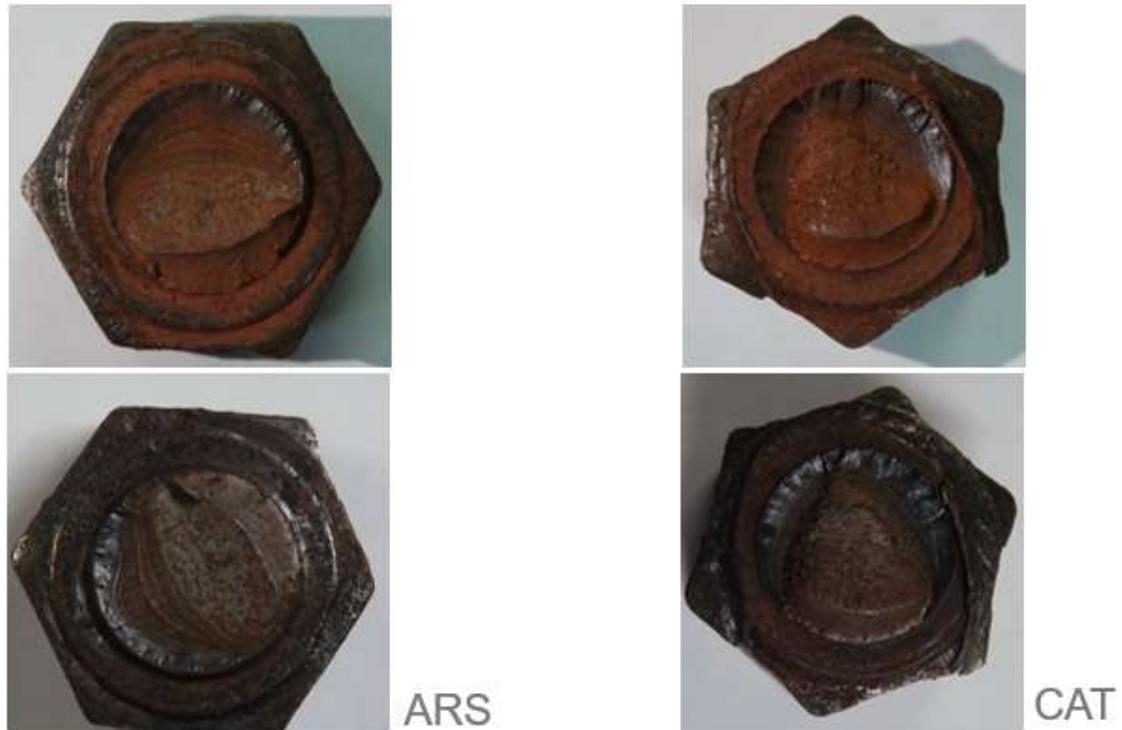
Figura 17 - Parafusos fraturados limpos modelo ARS e CAT

As amostras foram inicialmente limpas em banho ultrassônico de álcool para remoção de resíduos aderidos a superfícies de fratura das amostras como mostra a Figura 17. Posteriormente, as superfícies de fratura foram analisadas em lupa estereoscópica (7x) para identificação dos mecanismos envolvidos na falha, como na Figura 10.

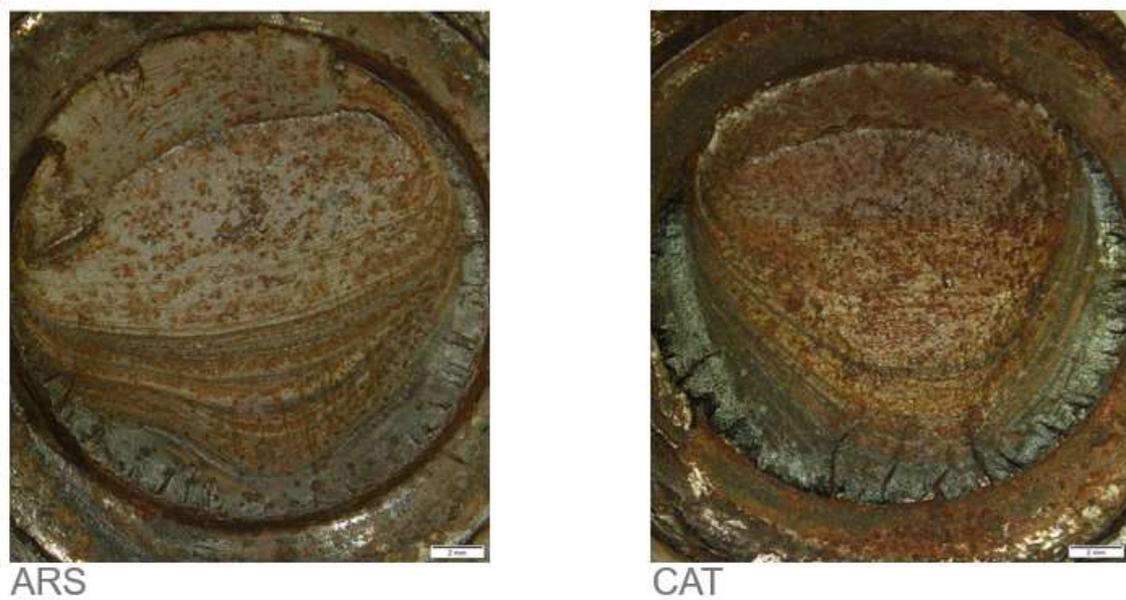
Figura 18 - Superfícies fraturadas aumentadas em 7x

Com base nas superfícies de fraturas mostradas na Figura 28 e análises é possível constatar que existiu um processo progressivo e localizado de modificações estruturais permanentes ocorridas no material submetido a condições que produzam tensões e deformações cíclicas que pode culminar em trincas ou fratura após um certo número de ciclos, ou seja, nas imagens acima percebe-se que os parafusos sofreram esforços repetidos e microdeformações plásticas, representadas pelas marcas de praia (destacadas pelas setas vermelhas), o que se caracteriza um processo de fadiga e que culminaram numa fratura frágil, processo esse representado na Figura 29.

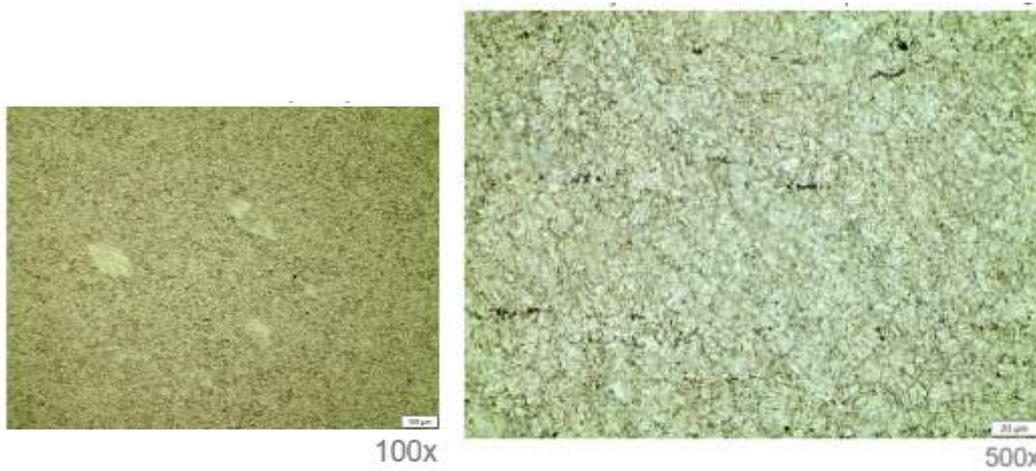
Na Figura 30 e na Figura 31 são apresentadas as microestruturas obtidas em microscópio óptico para as amostras de parafuso ARS e CAT, respectivamente. Ambas

Amostra ARS sob ataque químico Nital 2% - Seção horizontal do corpo

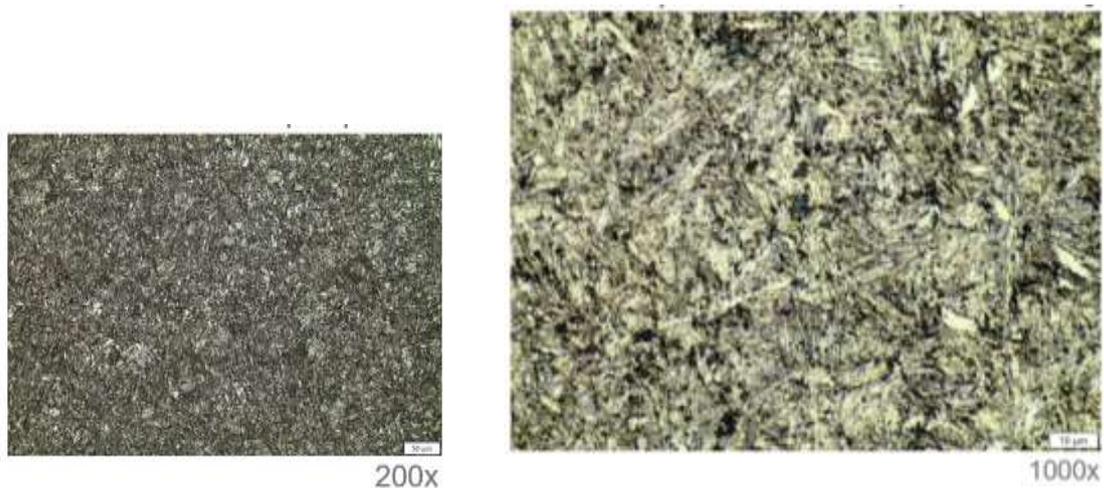
Figura 31 - Microestrutura da amostra CAT analisada em microscópio óptico.

Amostra CAT sob ataque químico Nital 2% - Seção horizontal do corpo

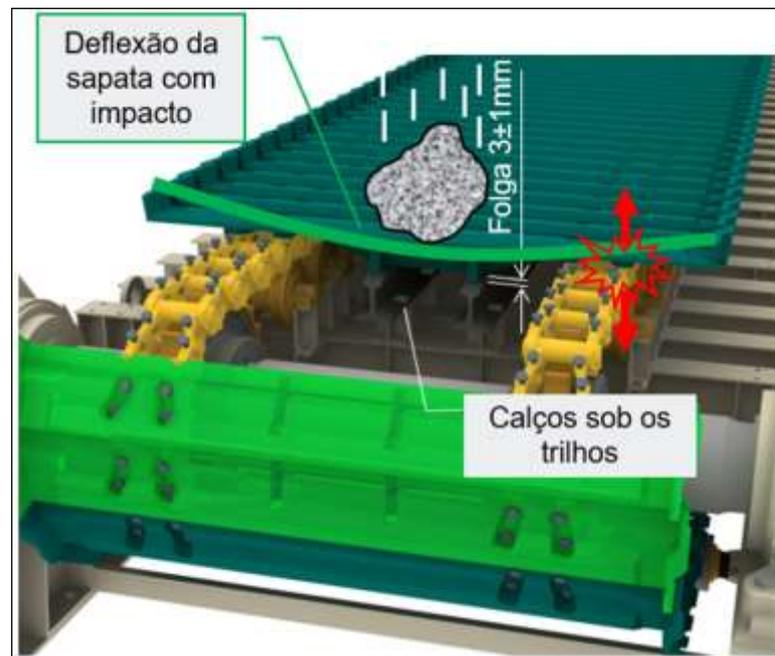
Figura 32 - Representação da flexão nas sapatas por conta de impacto

No entanto as informações coletadas durante análises laboratoriais dos parafusos foram contribuintes para reforçar a hipótese de danos nos parafusos, devido à esforços excessivos durante a operação, tendo em vista que os parafusos possuem as propriedades requeridas pelo projeto do equipamento. Uma hipótese é que o esforço excessivo ocorra devido a flexão das sapatas do equipamento, como mostrado na Figura 32.

Uma importante ação para minimizar a flexão das sapatas é de evitar que alguma sapata fique desnivelada das outras, limitar a amplitude de flexão das sapatas e, principiante, evitar queda de material diretamente nas sapatas do AL, ou seja, manter uma camada de material no alimentador, evitando que o impacto entre o material da alimentação toque diretamente as sapatas, como mostrado na Figura 34.

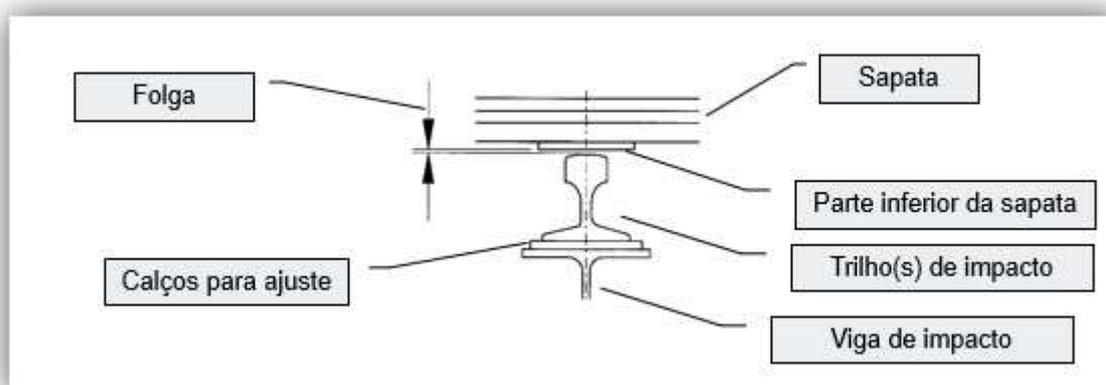
Figura 33 - Detalhamento da folga entre a sapata e o trilho do AL

A Figura 33 é apresentada uma representação esquemática da região em que ocorre a folga. Um valor máximo de folga (folga ideal) que deve existir entre as esteiras do alimentador de sapatas e a estrutura do equipamento foi então estabelecido e com isso controles para garantir o mesmo também foram propostos. A folga máxima permitida proposta foi de 3 mm. O valor foi tomado com base em outros equipamentos e a partir dessa proposição será controlado e verificado com frequência, de modo a validar a efetividade da ação.

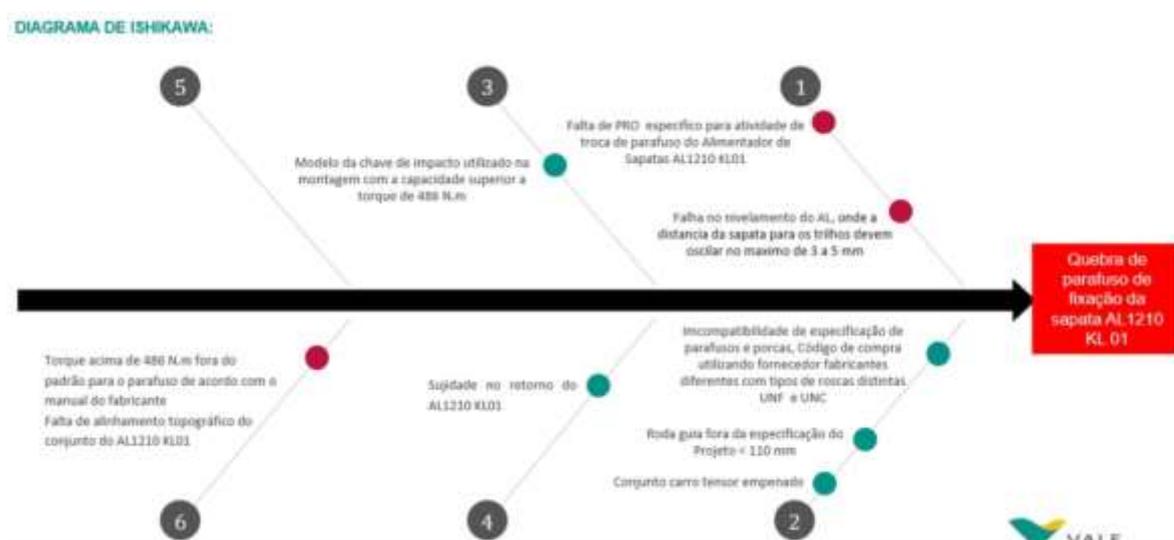
Figura 35 - Gráfico de Ishikawa

Nesta etapa as hipóteses levantadas no gráfico de Ishikawa, Figura 35, começaram a ser verificadas, as que estavam divergentes foram tratadas, em alguns casos foram corrigidas, com exceção das tarefas de grande complexidade que não foram realizadas devido à complexidade, recursos necessários não disponíveis e a limitação de tempo disponível nas paradas de rotina.

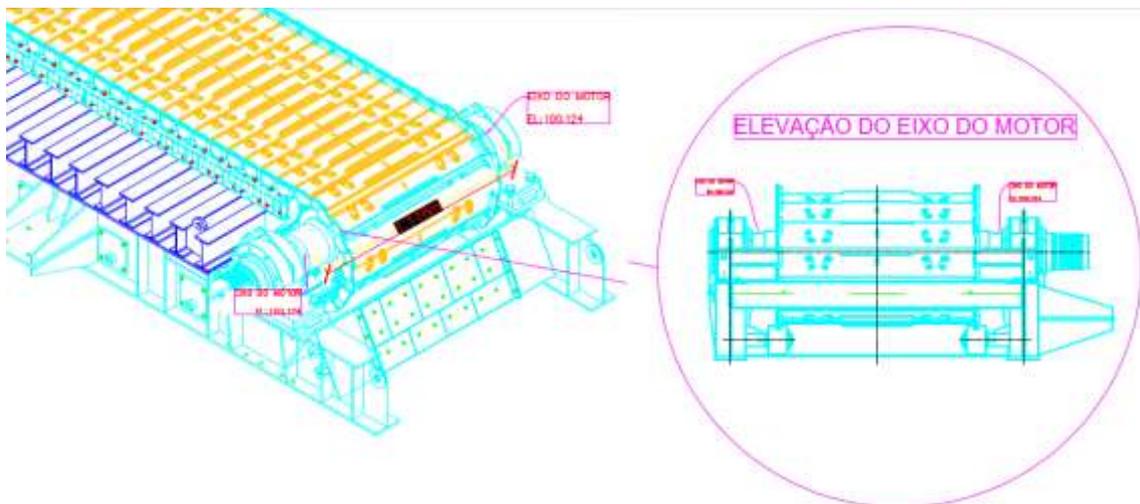
Figura 53 - Topografia do Alimentador de Sapatas

Na Figura 53 observa-se a evidência da topografia para alinhamento e nivelamento do conjunto. No documento foram medidas as elevações e paralelismo entre cada extremidade dos eixos motriz e movido e os parâmetros foram ajustados conforme a tolerância admissível, no caso a maior diferença entre extremidades de mesmo eixo, no caso do movido, foi de 0,001mm.

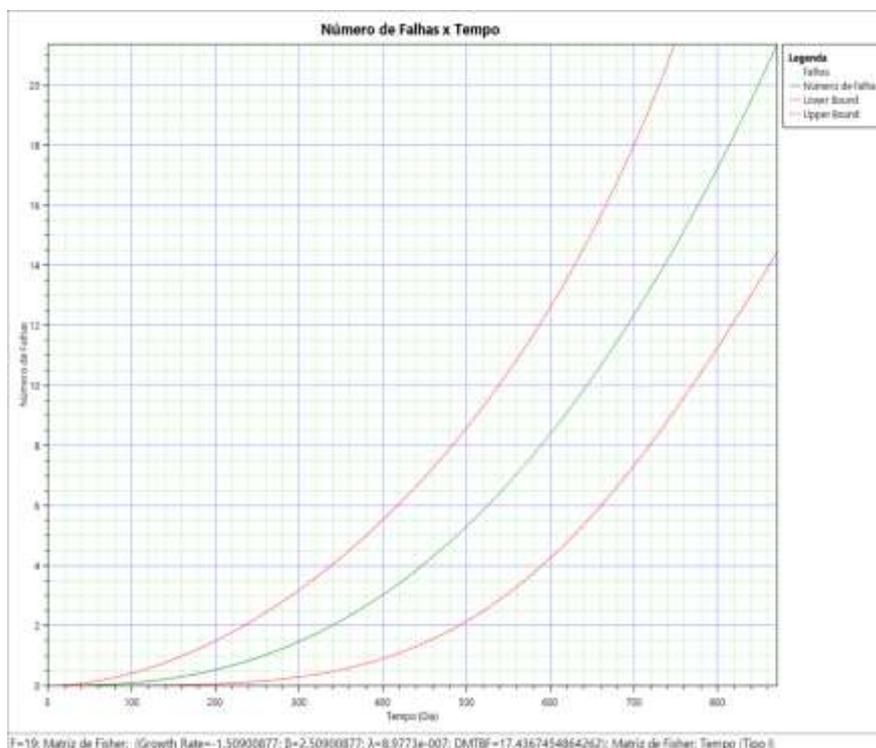
Figura 54 – Número de falhas x tempo

O gráfico “número de falhas x tempo” mostra que a quantidade de falhas acumuladas para um período de 1 ano seria de 2 falhas, sendo no melhor cenário 1 falha e no pior 4, como na Figura 54.

Os dados apresentados na Figura 54 e na 55 nos mostram estatisticamente a necessidade de intervenção para manutenção em uma frequência muito superior ao esperado, já que o histórico de vida útil do conjunto de alimentador de sapatas de Serra Leste supera 5 anos.

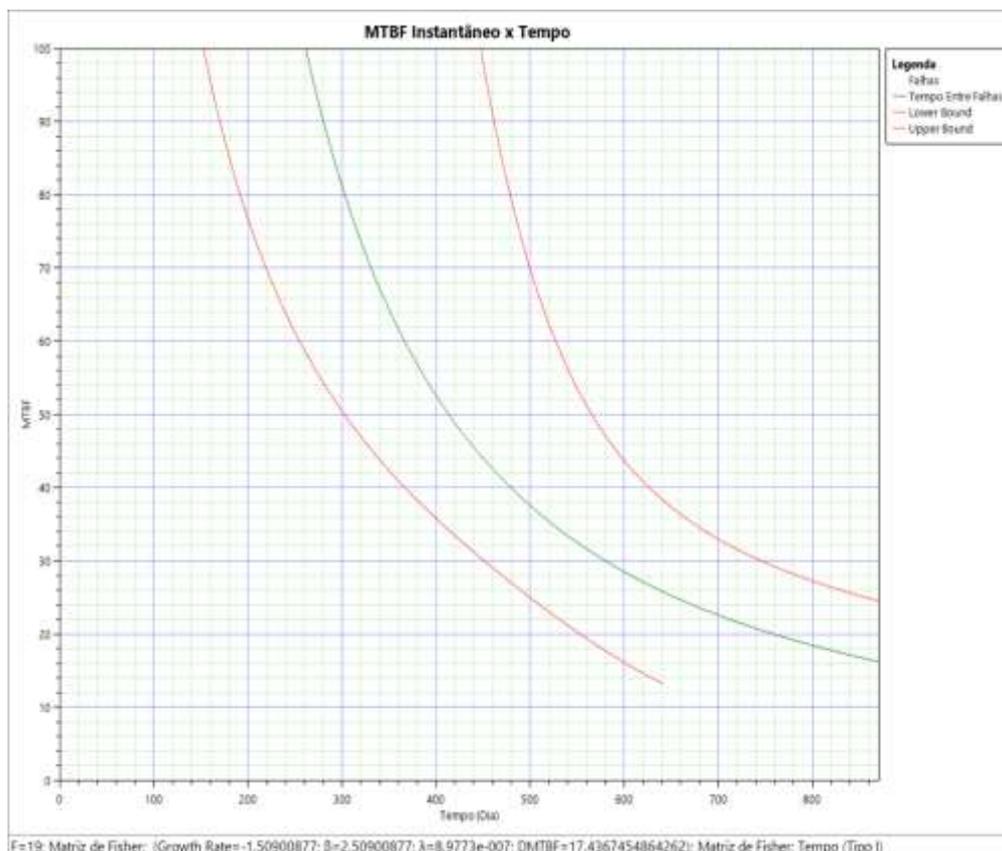
Figura 55 – Curva de MTBF instantâneo x tempo

O gráfico “MTBF instantâneo x tempo” mostra que o MTBF instantâneo em um ano de operação seria de 64 dias, sendo no melhor cenário maior do que 100 dias e no pior 40 dias, como mostrado na Figura 55.

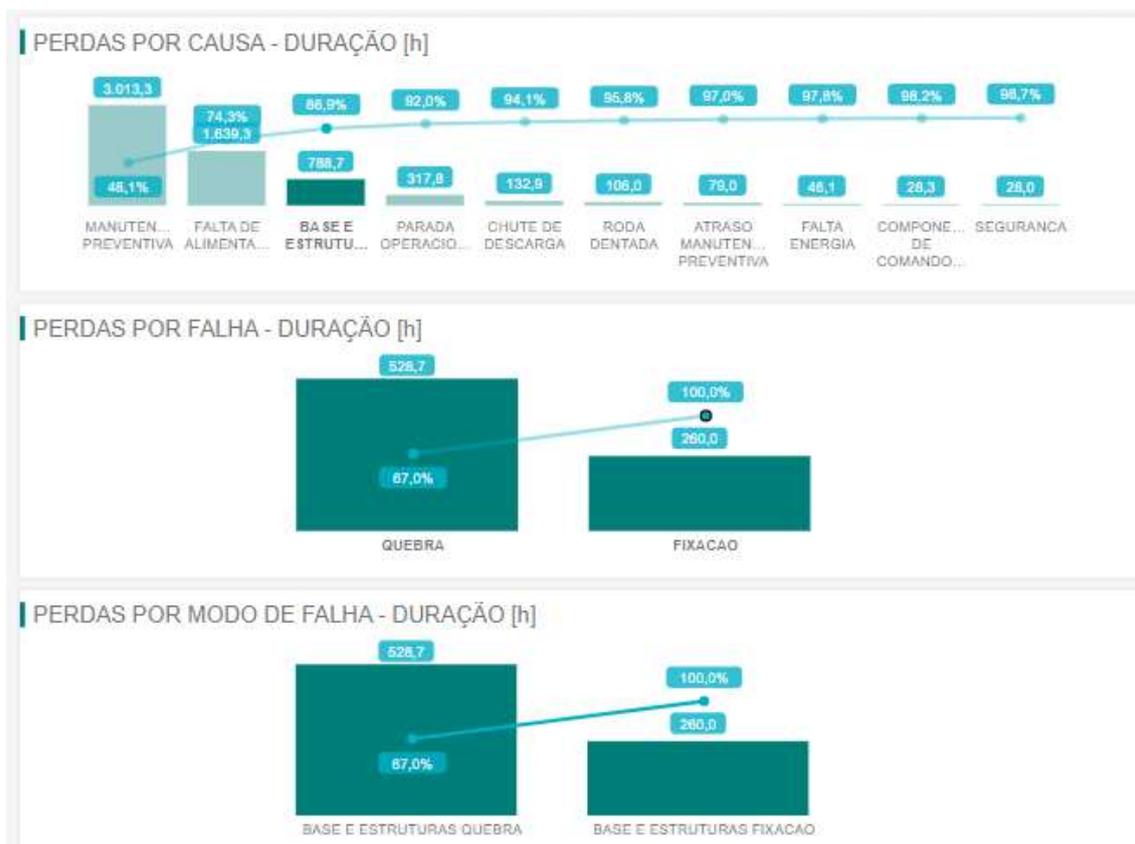
Figura 56 - Paretos de causas e modos de falha

A Figura 56 mostra através do Diagrama de Pareto que a causa “base e estruturas”, cujo modos de falhas foram “quebra e fixação”, foi a 3ª do ranking de impactos da usina e o primeiro de manutenções corretivas no período de Ago/22 a Ago/23.

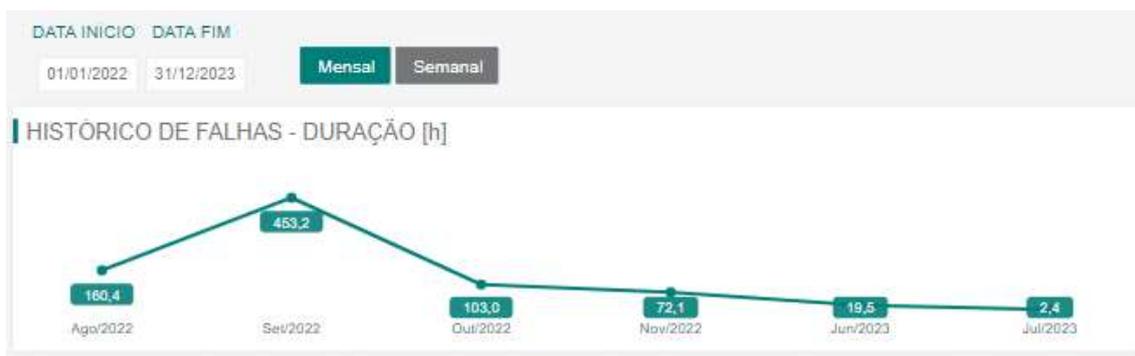
Figura 57 - Histórico de falhas - duração (horas)

As Figura 57 e 58 mostram o histórico de falhas com base em duração (horas e número de eventos) na mesma ordem, no período de Ago/22 a Ago/23, onde observa-se o pico de falhas entre agosto e setembro de 2022, em seguida com as medidas de contingência, correções conforme orientações técnicas e decisão de paradas estratégicas semanais para inspeção e correções pontuais para evitar impactos maiores, observa-se que as falhas e seus impactos diminuíram até que cessaram após a grande parada de manutenção de manutenção em meados de julho/2023.

Com isso a análise de eficácia sinaliza que a intervenção no AL1210KL01 em jul/23 foi eficaz, tendo em vista que não foram observadas novas ocorrências pelo período acompanhado até o momento, de 3 meses, do modo de falha quebra e fixação – causa Bases e estruturas.
